## **Kystteknisk undersøgelse - Nordfyn**

Det Nordfynske Kystsikrings-, dige- og  
pumpelag

Rapport  
Resumé og Konklusion

Maj 1998

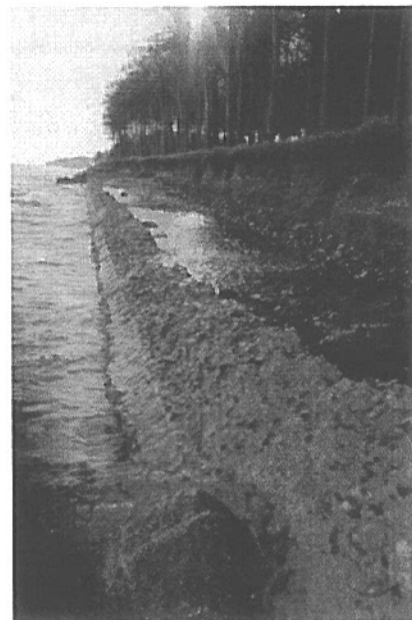
På foto 1 ses et eksempel på kystens udseende i den nordlige del af projektstrækningen, her ved Den gamle Herres Skov. Kysten er i dette område så hårdt påvirket af erosion, at den oprindelige strand er forsvundet og de senere opførte betonhøfder er brudt helt ned. På billedet ses rester af en betonmur der oprindeligt har fungeret som støttemur for det bagvedliggende materiale. Støttemuren er nu kraftigt nedbrudt og skrænten bag denne tydeligvis også under nedbrydning.

*Foto 1: Moræneklint og rester af betonmur ved Den gamle Herres Skov.*

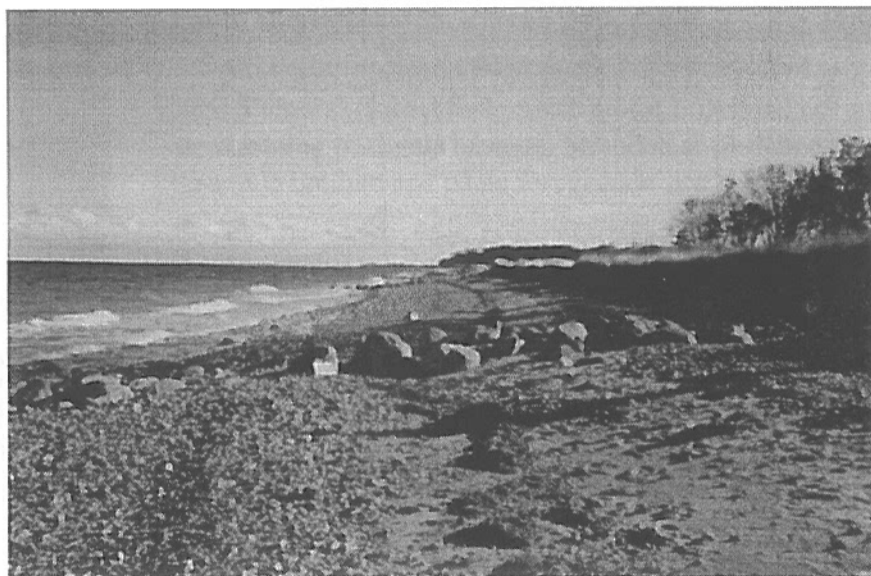
*Foto 2: Stenhøfder ud for Skovmose.*

Foto 2 viser kysten ud for Skovmose som ligger sydøst for Den gamle Herres Skov. Langs denne del af kysten er de oprindelige betonhøfder, opført i 1945-52, så nedbrudte at det har været nødvendigt at supplere med stenkastninger langs høfderne. Kysten er på denne strækning stadig præget af erosion hvorfor stranden er relativt smal og stenet. Endvidere er der tendens til erosion i skrænten op imod skoven (til højre i billedet).

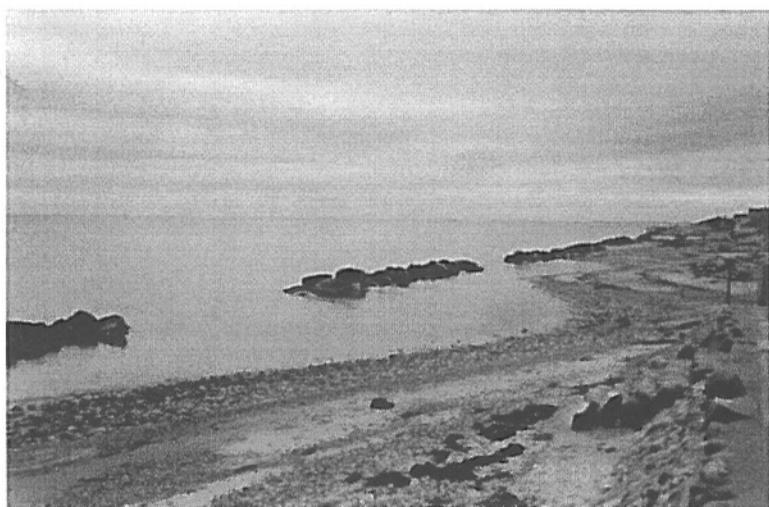
Foto 6: Sten- og sandstrand med bølgebrydere ud for Strandgård.

Foto 6 viser kysten ud for Strandgård hvor sommerhusområderne begynder; disse er beliggende fra Strandgård langs hele den resterende del af projektstrækningen mod sydøst til Erikshåb. På strækningen vist på foto 6 ligger sommerhusene i en række foran diget og de enkelte grundejere har udført vidt forskellige former for skråningsbeskyttelse på deres matrikler.

På denne strækning langs kysten er der opført bølgebrydere i et forsøg på at fastholde den smalle strand og dels for at yde beskyttelse til de sommerhuse, der er placeret foran diget.

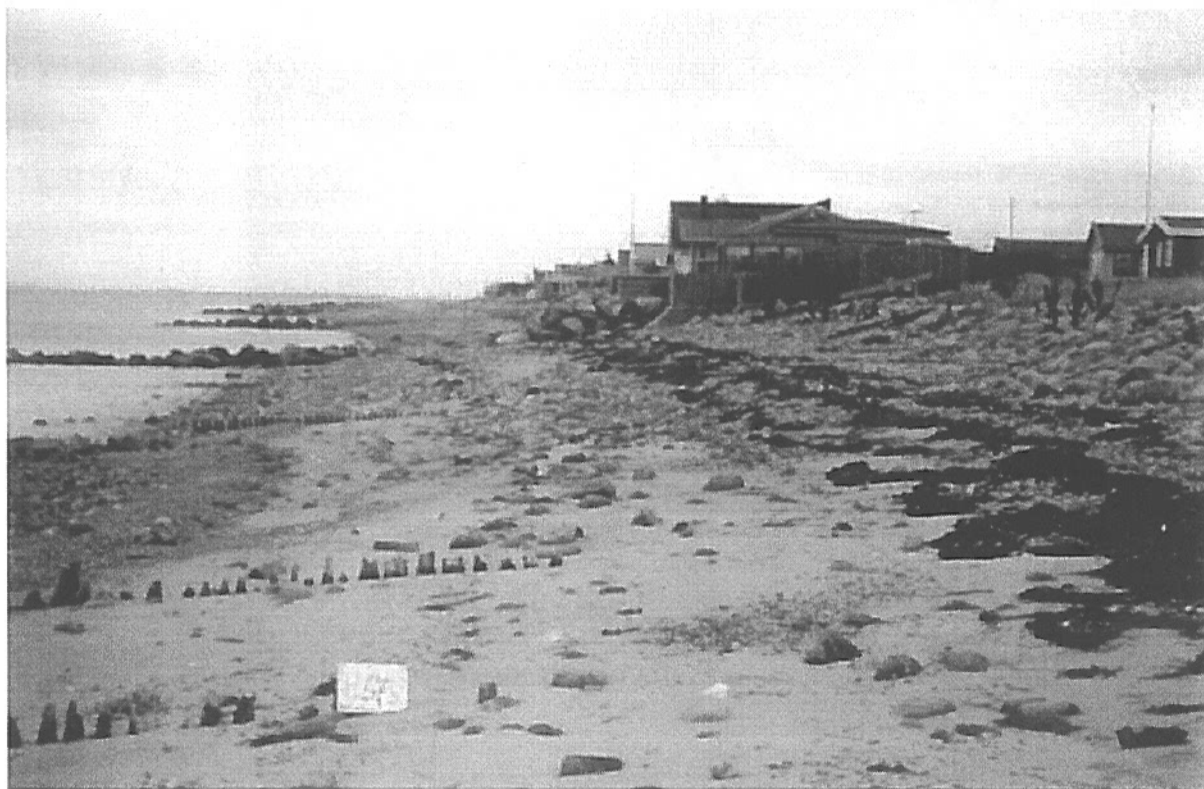
Foto 7 viser kysten langs Tørresø Strand. Som på den foregående strækning ligger der sommerhuse foran diget. Stranden er her relativt bred og består næsten udelukkende af fint sand. I forgrunden af billedet ses rester af gamle træhøfder.

Foto 7: Sandstrand med enkelte sten, stenhøfder og rester af træhøfder ved Tørresø Strand.

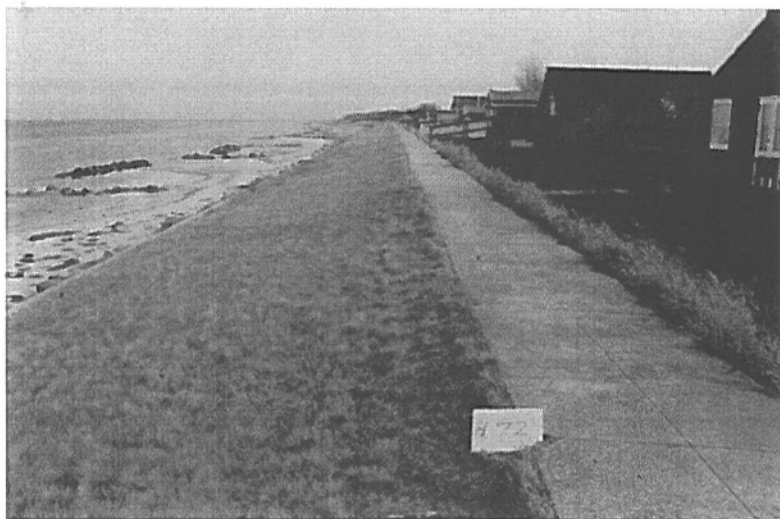
Foto 8: Diget langs Tørresø Strand. I billedets venstre side ses sandstrand med stenhøfder, bølgebrydere og skråningsbeskyttelse foran diget.

Foto 8 viser kyststrækningen langs Tørresø Strand nær Kristiansminde. Sommerhusene ligger her bag diget og lokale grundejere har flere steder bygget sommerhusene ind i digets bagskråning. På digets havside er der udført en støttemur i beton med skråningsbeskyttelse bestående af stenkastning foran. Dette kan lige akkurat anes i billedets venstre side.

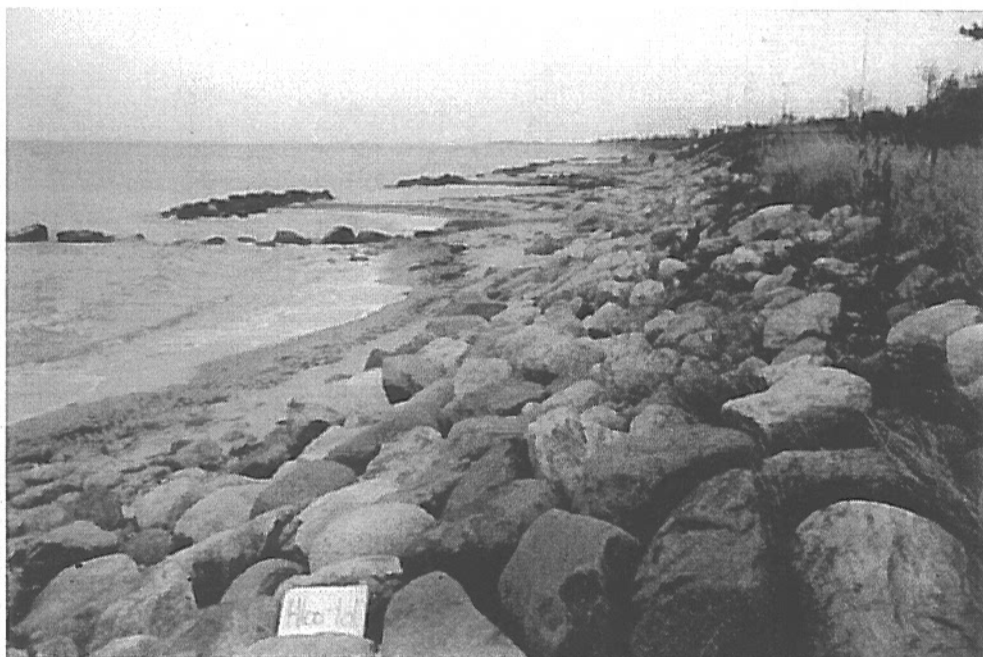
Foto 9: Smal sandstrand med stenhøfder, bølgebrydere og skråningsbeskyttelse ved Kristiansminde.

Foto 9 viser kysten ud for Kristiansminde. Sandstranden er her meget smal og det har været nødvendigt at opføre bølgebrydere til fastholdelse af kystlinien og beskytte digets havside med kraftig skråningsbeskyttelse.

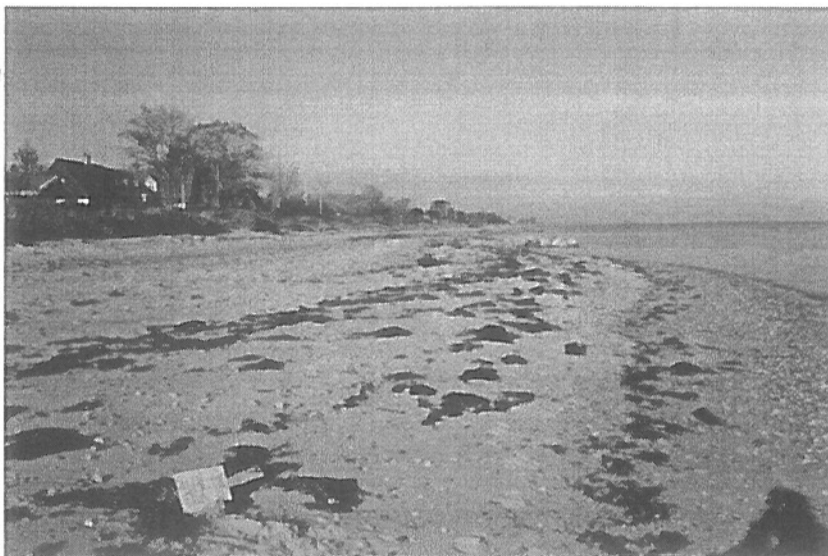
Foto 10: Bred sandstrand med stenhøfder ud for Vestermarken.

Foto 10 viser kysten ud for Vestermarken. Dette billede af kysten med en bred strand af sand er kendetegnende for den resterende del af projektstrækningen frem til Erikshåb. Det bratte skift i kystens udformning (sammenlignet med foto 9) skyldes at kysten sydøst for Kristiansminde har en orientering der giver anledning til aflejring af materiale, mens der ved Kristiansminde er tendens til erosion af materiale.

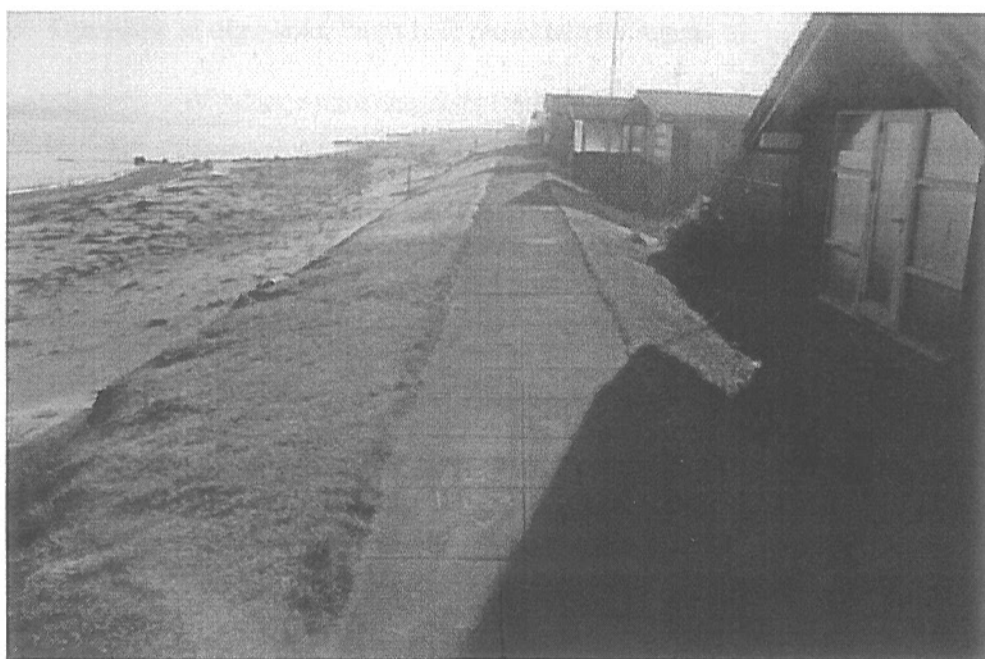
Foto 11: Sandstrand med stenhøfder og græsklædt dige langs Hasmark Strand.

Foto 11 viser kysten ud for Hasmark. Midt i billedet ses det græsklædte dige. Bag diget ligger sommerhusene tæt op ad digebagskråningen og stranden foran diget er bred og består udelukkende af sand. På denne del af strækningen er der så meget sand på stranden, at der flere steder lokalt er tendens til klitdannelse.

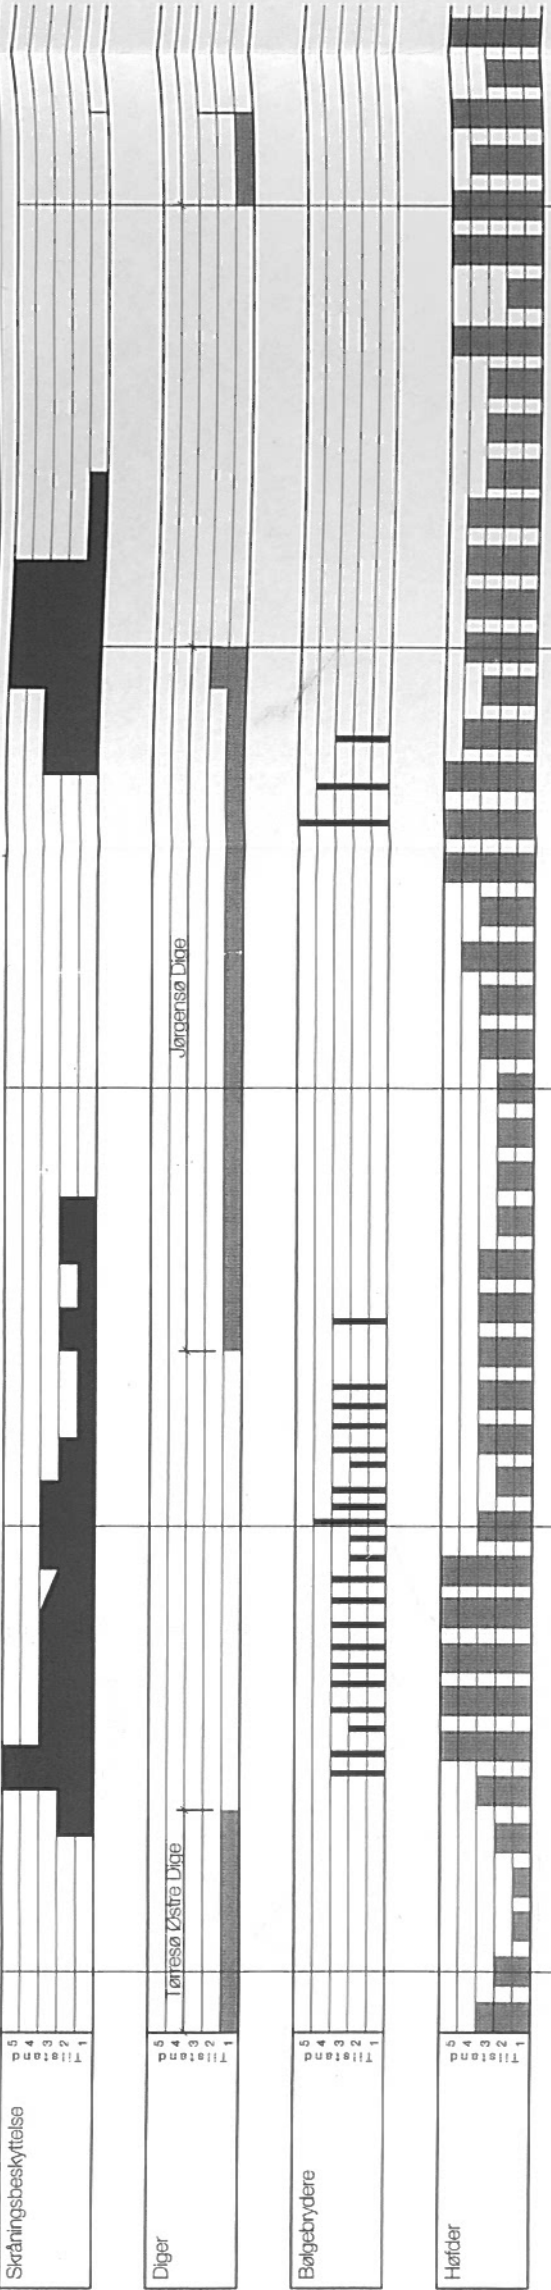
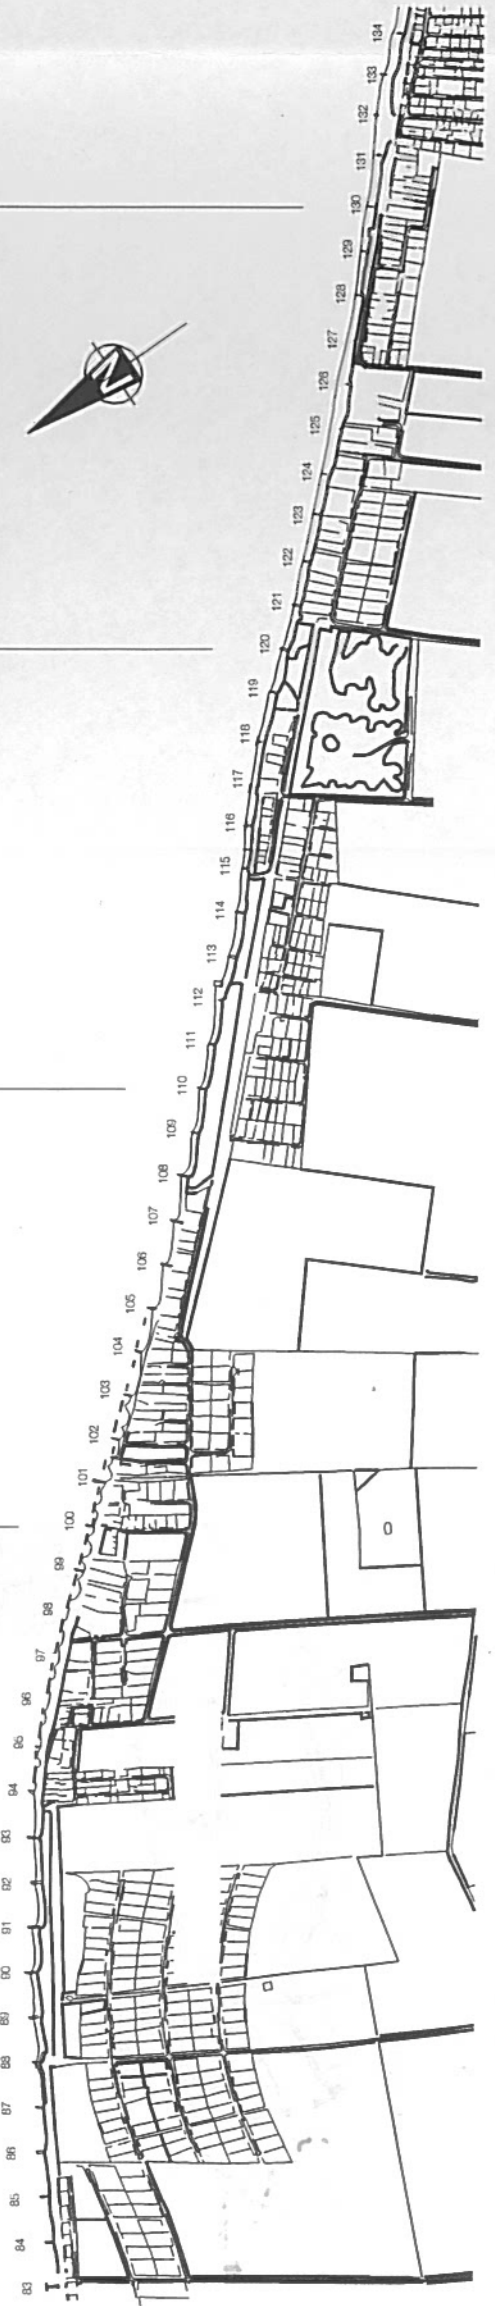
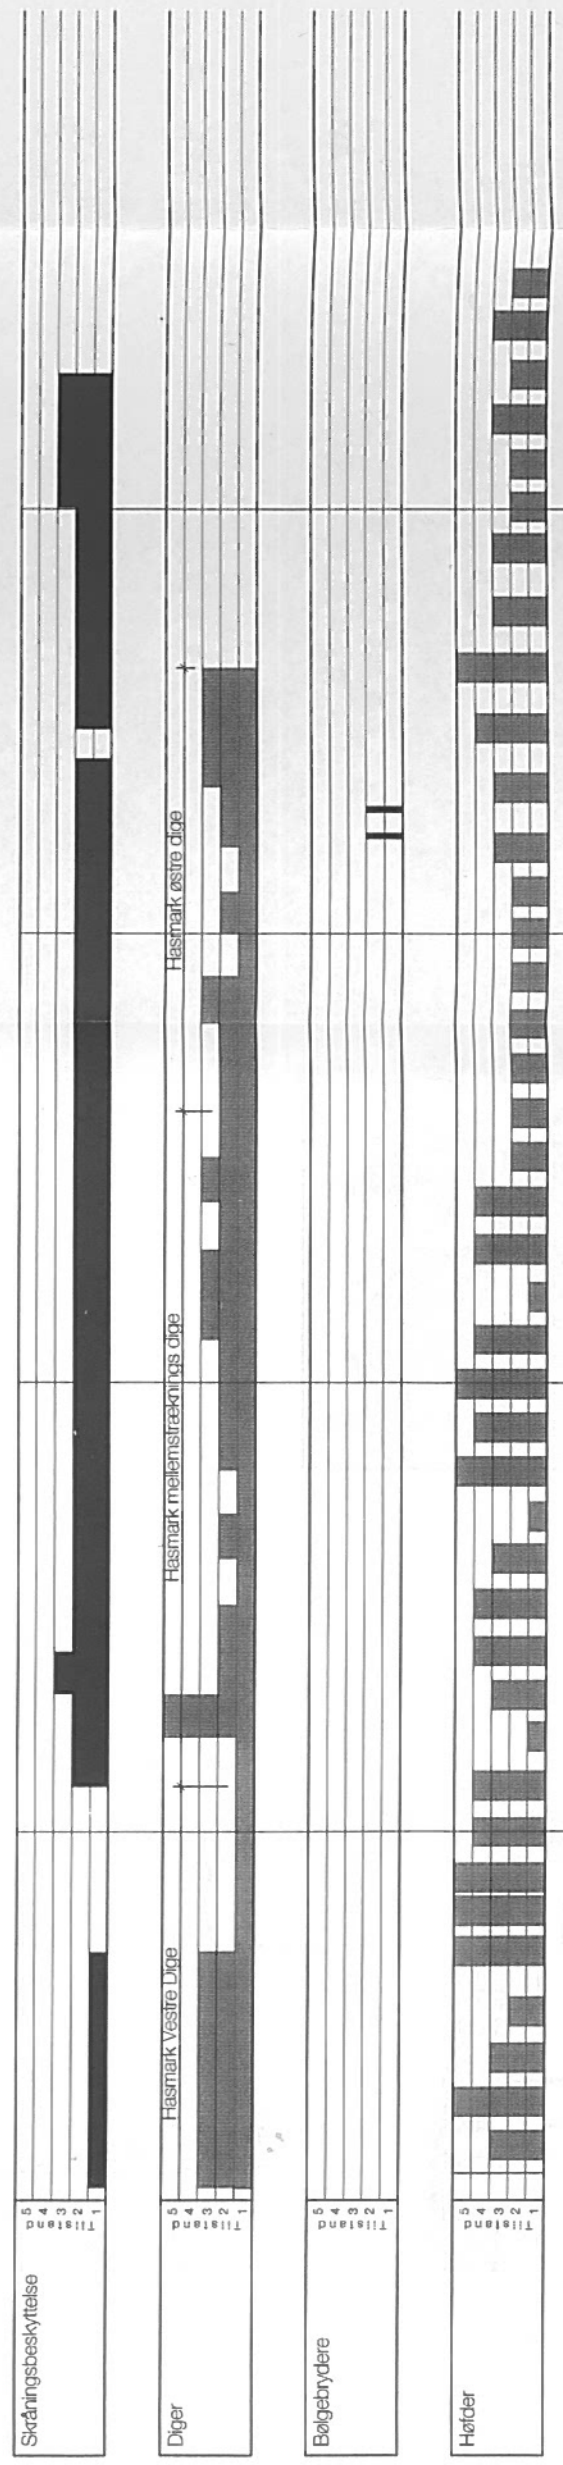
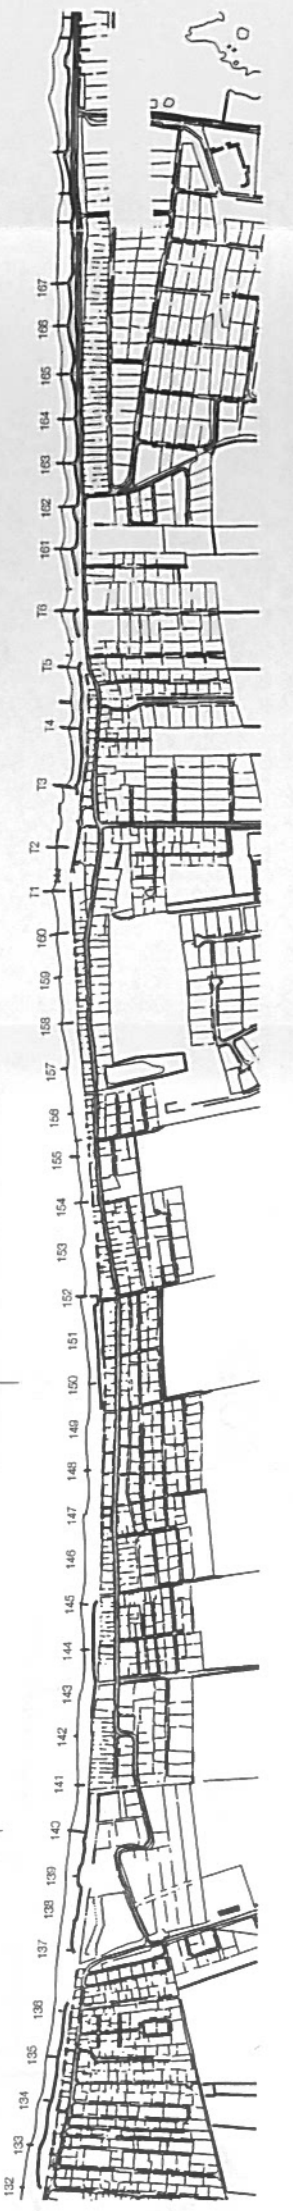
Figur 3.3

Tilstanden af konstruktionerne er angivet på en skala 1 til 5, hvor 1 betyder at konstruktionen er intakt og 5 betyder helt nedbrudt. Det fremgår, at mange af konstruktionerne er i meget dårlig stand. Figur 3.2 og 3.3 viser resultatet af tilstandsvurderingerne.

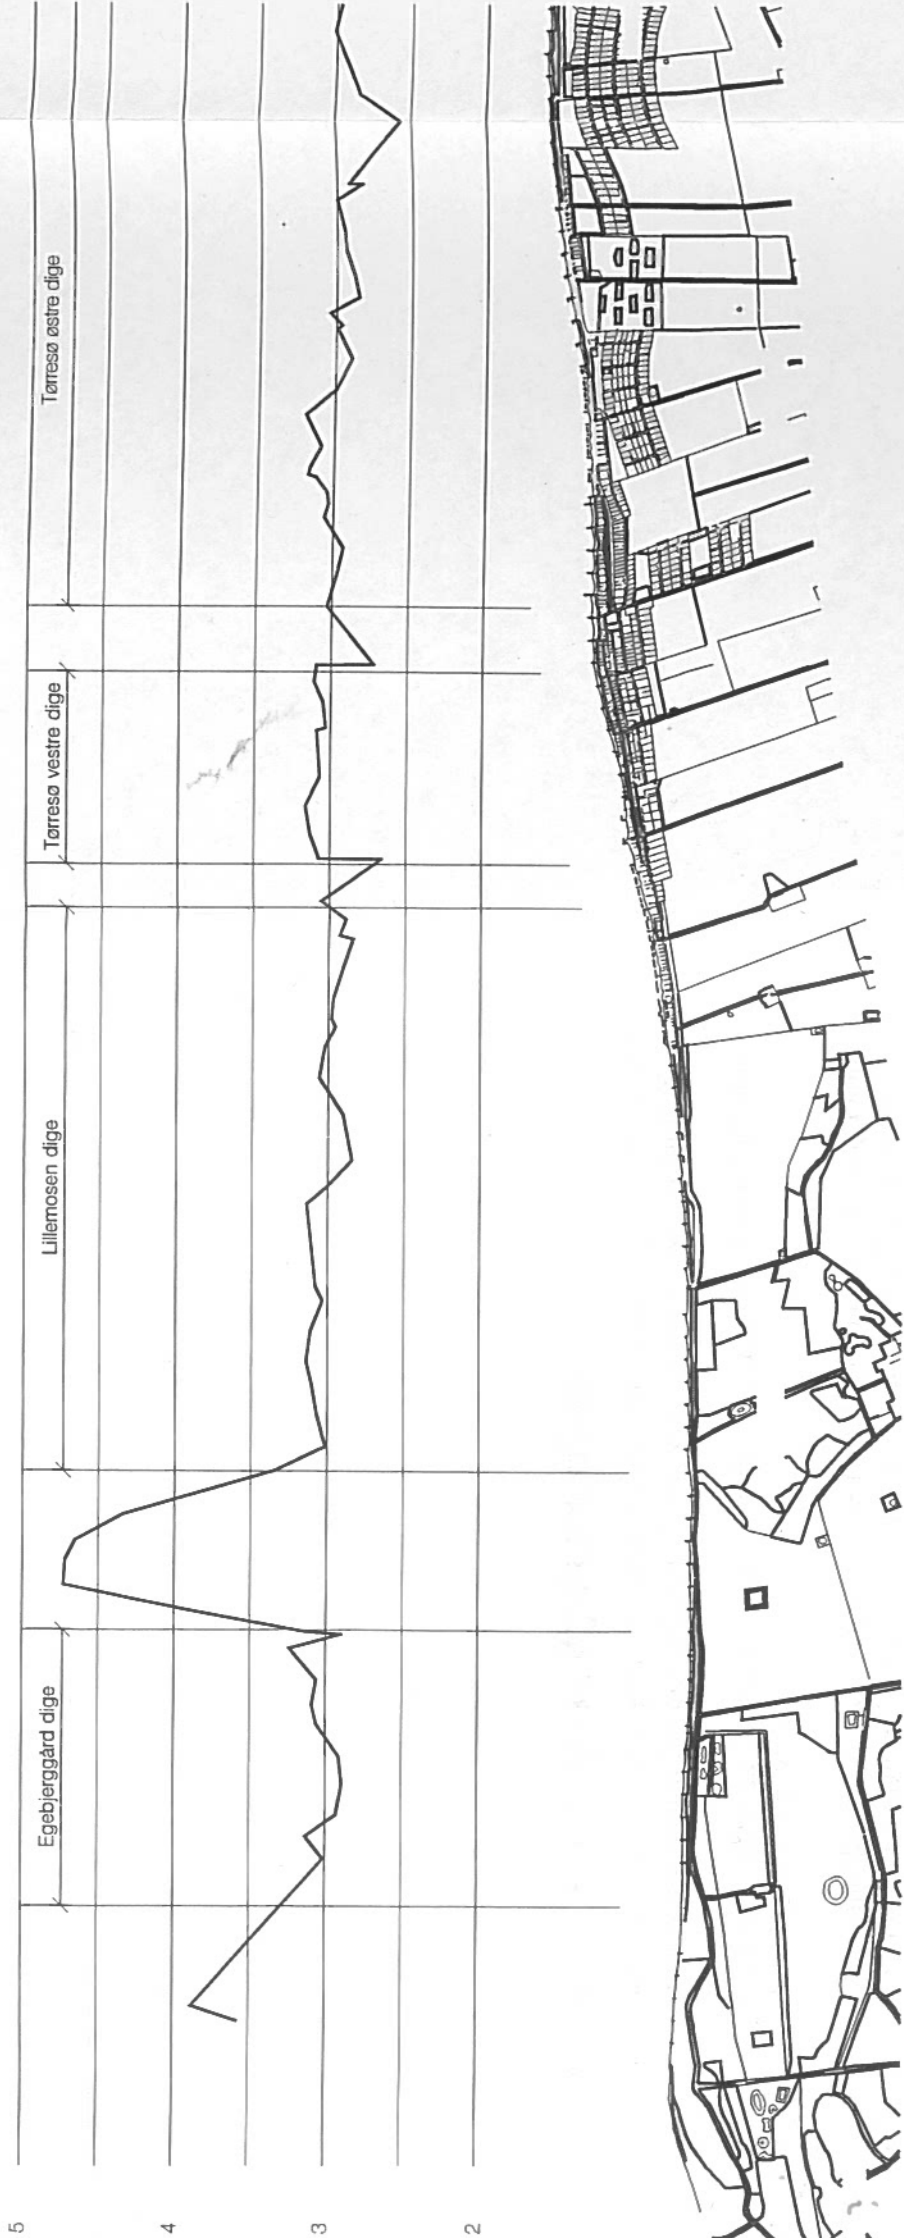
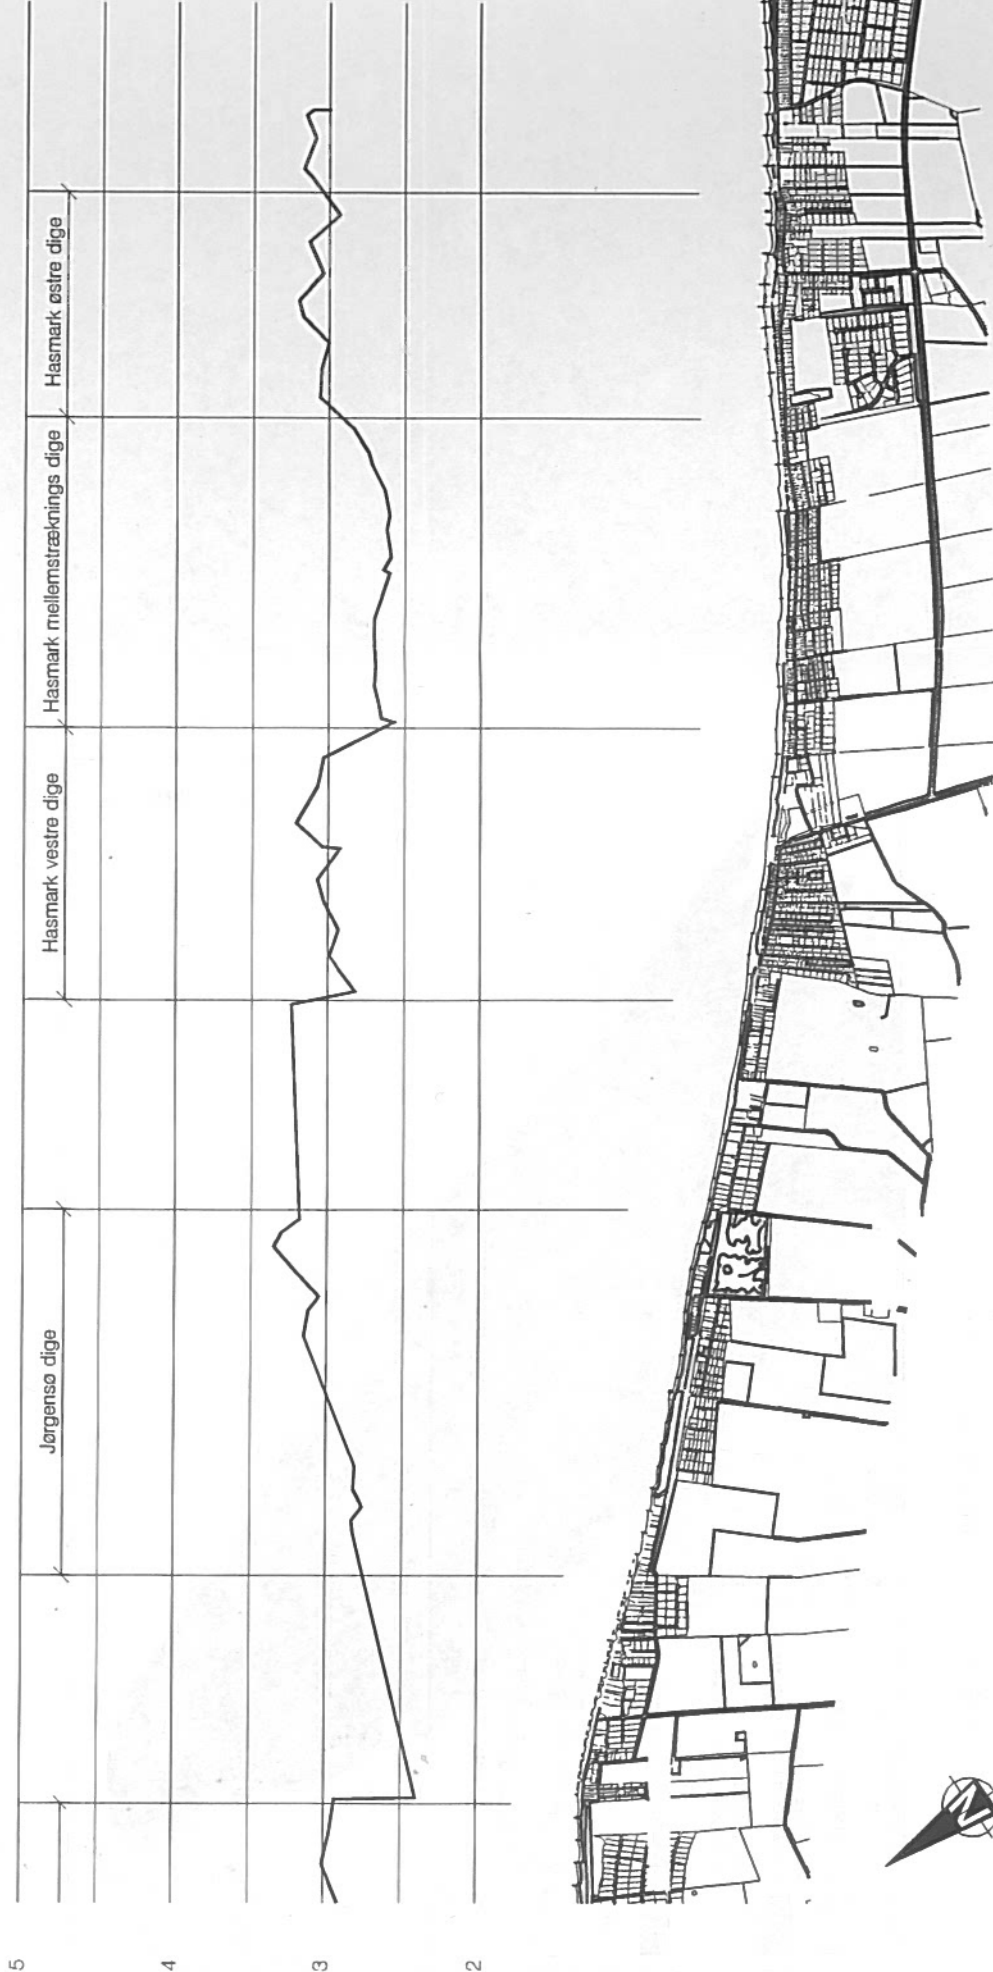
Figur 3.4

Koten til digerne er blevet opmålt. Resultaterne er vist på Figur 3.4. Det fremgår, at koten typisk er ca. +3,0 m, men at kronen på diget langs Hasmark mellemstrækning kun er i ca. kote +2,7 m.

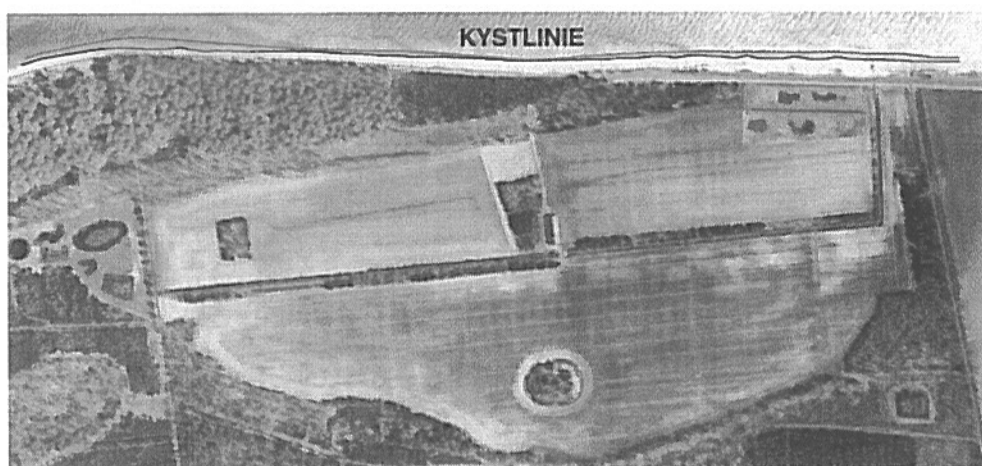
Fig 5.1 Eksempel på kystlinietilbagerykning ved Skovmose.

Den største tilbagerykning er konstateret ved Skovmose, hvor tilbagerykningen er op til 15 m på ca. 30 år. Mellem Tørresø og Kristiansminde og ved Jørgensø er tilbagerykningen op til ca. 5 m (dvs. ca. 0,2 m/år). Figur 5.1 viser som eksempel situationen ved Skovmose.
