SEPTEMBER 2017  
DET NORDFYNSKE KYSTSIKRINGS-, DIGE- OG PUMPELAG

# REVURDERING AF KYSTBESKYTTELSES- STRATEGI FRA 1997

RAPPORT

Tørresø Østre Dige

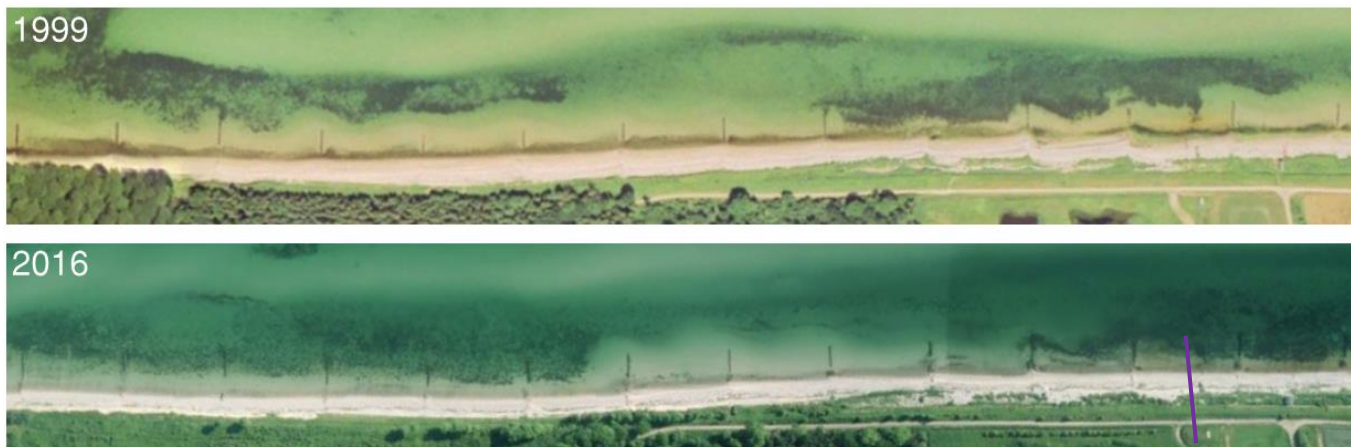
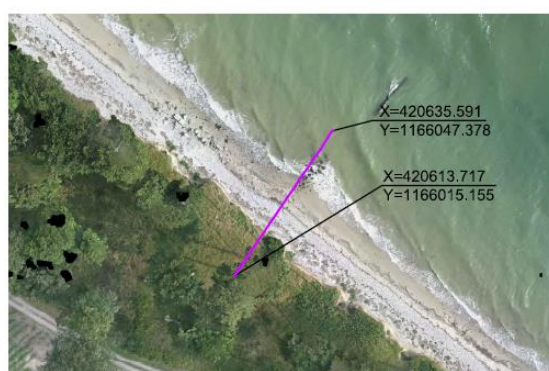
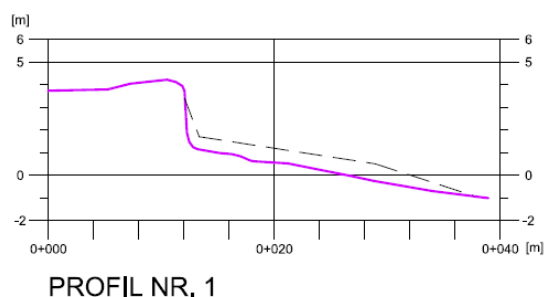
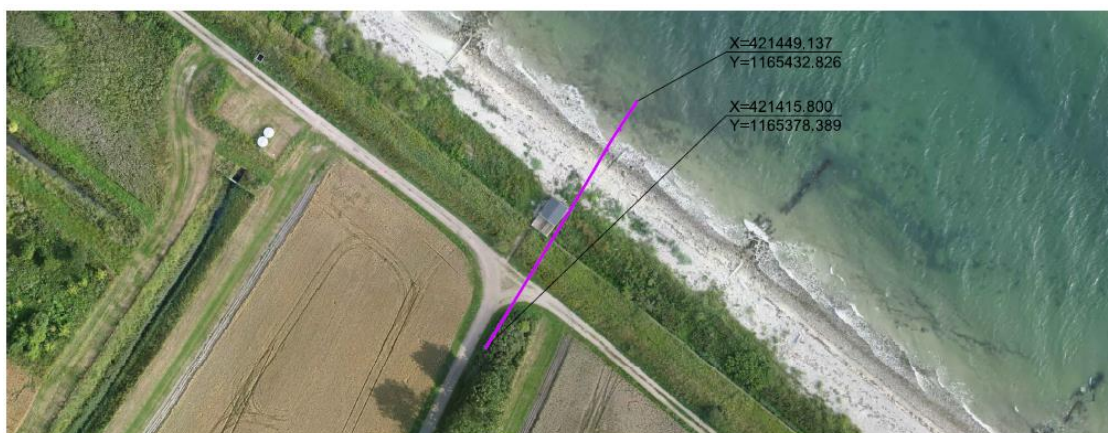
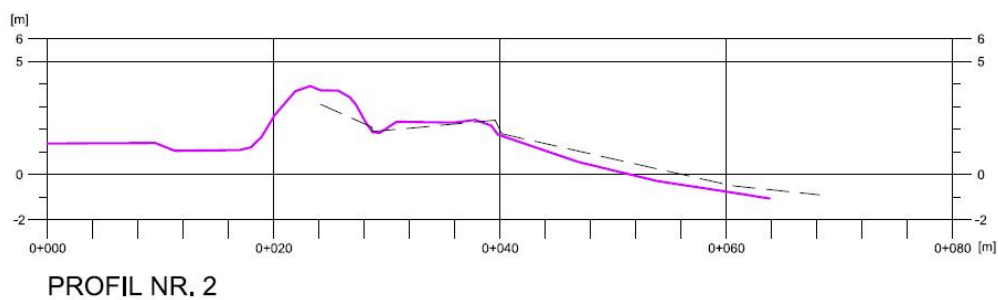
På Figur 4-1 ses den nordligste del nord for projektstrækningen ved Flyvesandet (Den gamle Herres Skov) i 1999 og 2016. På denne strækning er de tidligere opførte betonhøfder nedbrudt og kystlinjen er tydelig rykket tilbage fra 1999 til 2016, ca. 5 m eller i middel ca. 0,25 m per år. Øst for Den gamle Herres Skov er de oprindelige betonhøfder fra 1945-1952 nedbrudte i en sådan grad, at der blev etableret stenkastninger langs høfderne for at bibeholde funktionen, se (COWI A/S, Maj 1998). Der er generelt mindre sand på denne strækning, da der ingen sandfodringen har fundet sted her eller vest herfor. Af strandprofilerne, profil 1 og 2, vist på Figur 4-1, bekræftes denne erosion.

Figur 4-1 Nordlig del af Egebjerggaard dige, kronekote +3,0 m. Strækning ikke besøgt d. 7. august 2017. Profil 1 er nordvest for viste strækning, se oversigt Figur 1-1. Profil 2 markeret på 2016-plan med lilla linje. Lilla og stiplede sorte kurver på profiler er opmåling fra hhv. 2017 og 1999.

I projektstrækningens nordvestlige ende ved Egebjerggård dige er der på grund af manglende sandfodring sket en større tilbagerykning af kystlinjen på et par meter, som det fremgår af den seneste opmåling. Den erosion, der har fundet sted, vil også være til stede fremover, og det bør på denne nordligste del af projektstrækningen overvejes om der skal sandfodres for at undgå yderligere tilbagerykning. Det er også tidligere nævnt i Resumé rapporten, se (COWI A/S, Maj 1998) afsnit 9, *Identifikation af indsatsområder og strækninger med kysttekniske problemer*, at hvis der ikke gribes ind, vil kysttilbagerykningen fortsætte og medføre at de store bøgetræer ved den Gamle Herres Skov er truet. Denne delstrækning er dog ikke omfattet af det oprindelige projekt fra 1999. Det ligger vest for Digelagets områder.

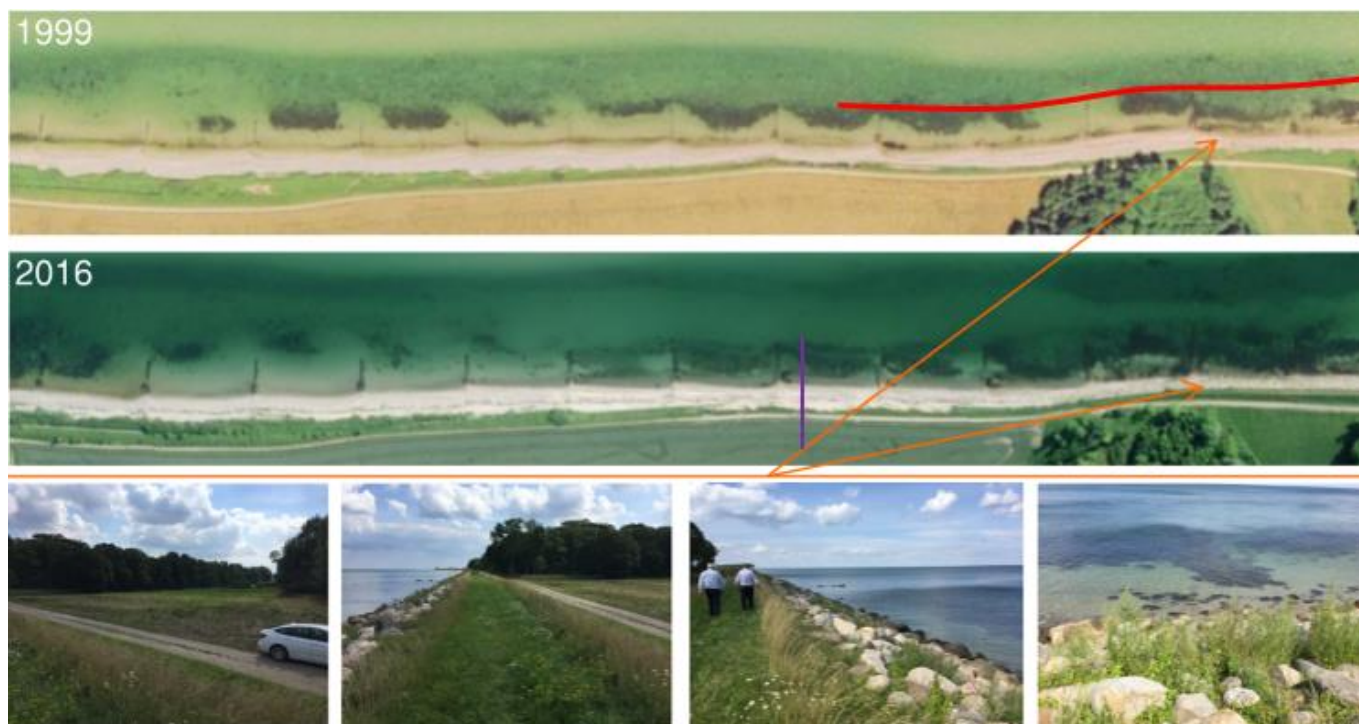
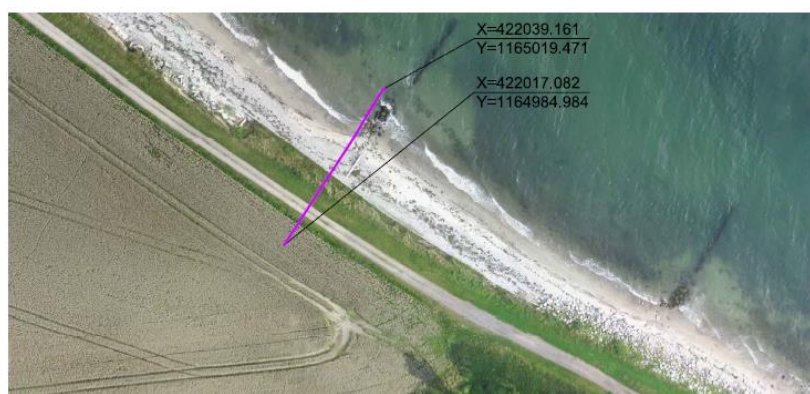
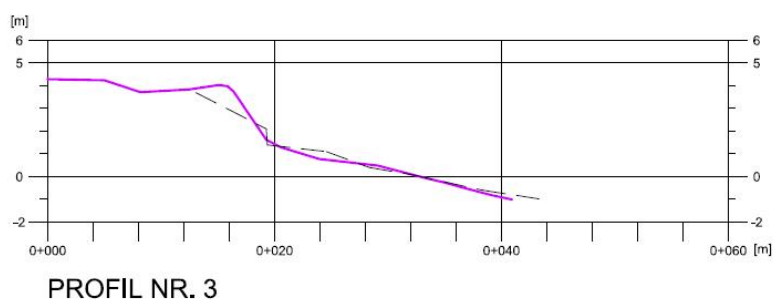
På Figur 4-2 ses strækningen ved Egebjerggaard dige og Lillemose dige, som blev besøgt d. 7. august 2017. Der gælder som for første del af projektstrækningen at sandfodringen ikke er fundet sted langs det meste af denne kyststrækning (alene fodret i 1999 øst herfor), hvorfor der er sket en tilbagerykning af kystlinjen. Profil 3 viser på trods af kun én sandfodring at status quo er bibeholdt i dette snit.

Figur 4-2 Egebjerggaard dige til venstre (vest) og Lillemose dige til højre (øst), kronekote +3,0 m. Strækning besøgt d. 7 august 2017. Sandfodring i 1999 markeret med rødt, se Tabel 3-1. Profil 3 markeret på 2016-plan med lilla linje. Lilla og stiplede sorte kurver på profil er opmåling fra hhv. 2017 og 1999.

Initialsandfodringen, se Tabel 3-1, fandt sted for denne del af strækningen ved Egebjerggård dige. I dag ses, at der sker en tilbagerykning af kystlinjen. Der gælder derfor for denne strækning, som for den nordvestlige del af Egebjerggård dige, at der bør overvejes sandfodring ved start af projektstrækningen. Under inspektionen blev dele af Egebjerggård diges stenkastning vurderet til at have en stejl hældning (1:1-1,5), hvilket eventuelt kan betyde større skader og flytninger af de indbyggede søsten under storme. Det kan forventes ved fremtidige kraftige storme, at der vil være behov for vedligeholdelse af stenkastningen på denne strækning.

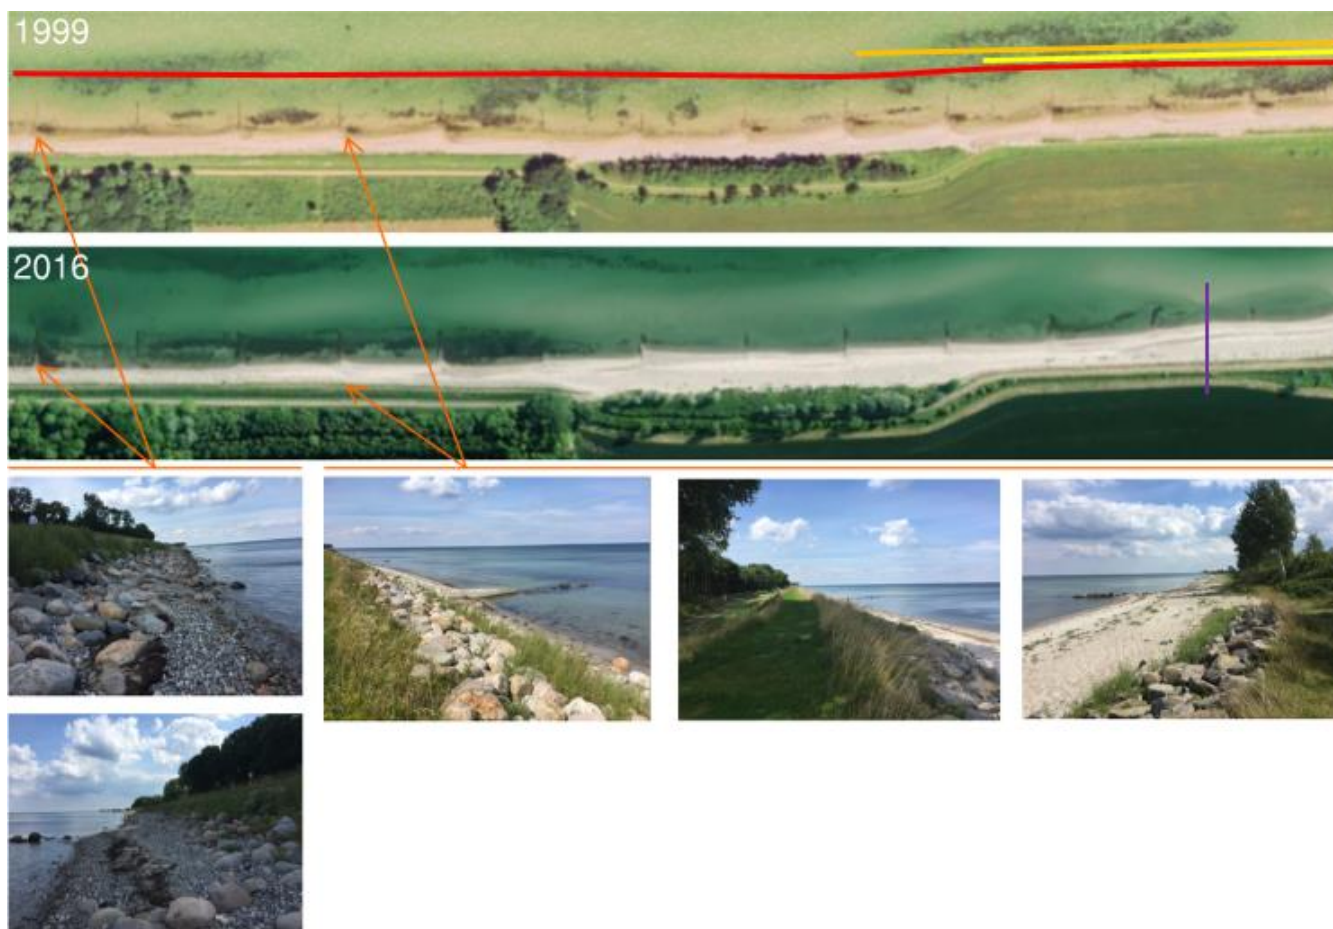
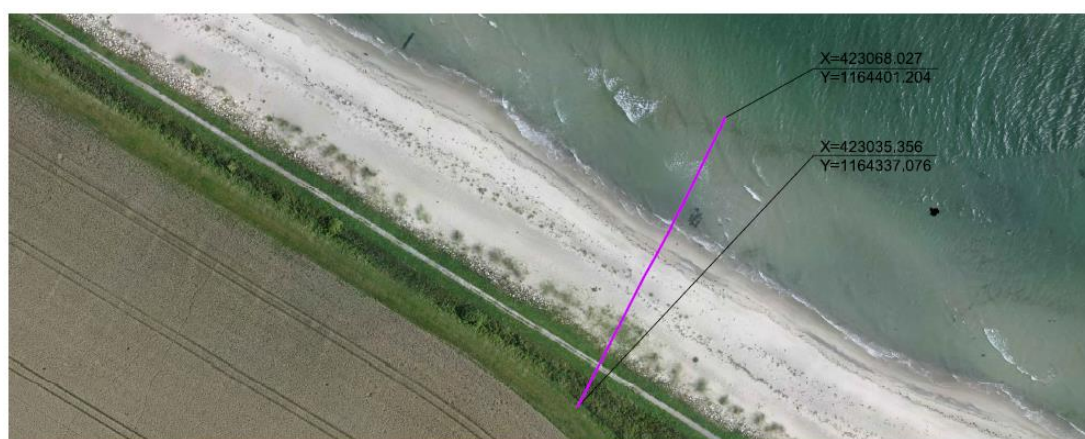
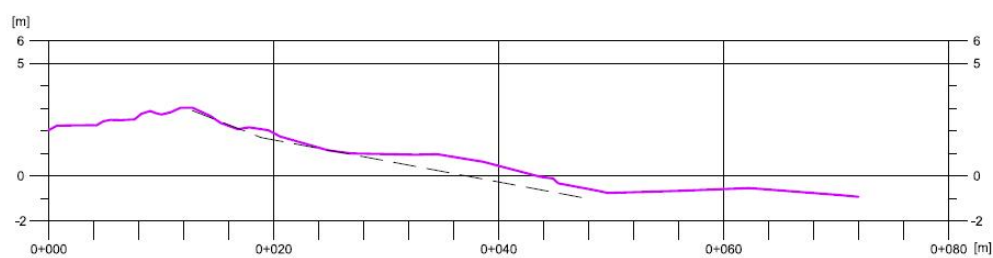
På Figur 4-3 ses strækningen ved Lillemose dige, hvor strækningens vestlige kystlinje har oplevet en tilbagetrækning, pga. manglende sandfodring (kun fodret i 1999). På den østlige del af strækningen (Lillemose dige) er der blevet fodret tre gange i løbet af årene hvilket også kan ses på kystlinjen i dag. Der er her sket en fremrykning af kystlinjen. Fremrykningen af kystlinjen ses tydeligt på Profil 4, hvor der i dag er mere sand samt en bredere strand. Fra Profil 4 kan det ses at kystlinjen er fremrykket ca. 8 m fra 1998 til nu.

Lillemose dige. Strækning besøgt d. 7. august 2017. Sandfodring i 1999, 2001 og 2013 markeret med rødt, gult og orange, se Tabel 3-1. Profil 4 markeret på 2016-plan med lilla linje. Lilla og stiplede sorte kurver på profil er opmåling fra hhv. 2017 og 1999.

Den sydøstligste del af Lillemose dige vurderes ikke at skulle prioriteres ved næste sandfodring, da mængden der tidligere er fodret med har betydet en fremrykning af kystlinjen. Den nordvestligste del af Lillemose dige vurderes fremtidigt at skulle sandfodre for at undgå yderligere tilbagerykning af kystlinjen.

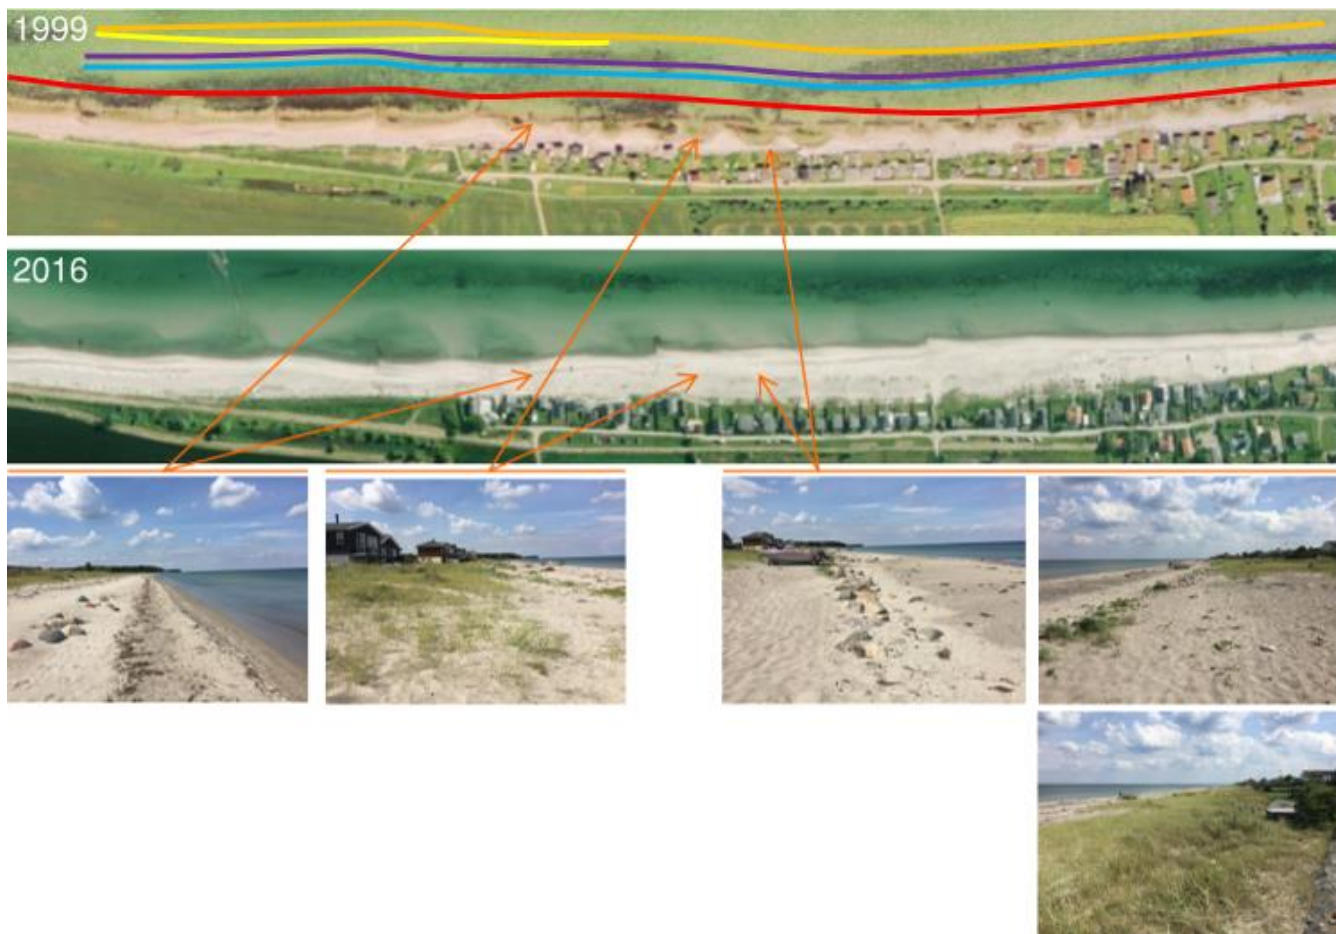
På Figur 4-4 ses strækningen ved Tørresø vestre dige, start af sommerhusområdet. På denne strækning langs kysten var der før 1998 opført bølgebrydere i et forsøg på at fastholde den smalle strand, (COWI A/S, Maj 1998). Disse er stort set nedbrudt i dag. Strandfodringerne i 1999, 2001, 2005 og 2013 har tydeligt fremrykket kystlinjen og sommerhusejerne har i dag en ca. 40 m bred strand. Bugten er fyldt ud med sand fra sandfodringen og kyststrækningen er i dag retlinet. Den første bølgebryder ved Nygårdsvej ses østligst på foto fra 2016.

Figur 4-4 Tørresø vestre dige. Strækning besøgt d. 7 august 2017. Sandfodring i 1999, 2001, 2005, 2009 og 2013 markeret med rødt, gult, blå, lilla og orange, se Tabel 3-1. Starten af bølgebryderne ved Nygårdsvej ses østligt.

Ved Tørresø begynder bebyggelsen med sommerhuse. Det vurderes ikke at der skal foretages yderligere sandfodring, ift. den mængde der fodres med i dag, da der på denne strækning er sket en større fremrykning af kystlinjen pga. den nordvestlige sandfodring.

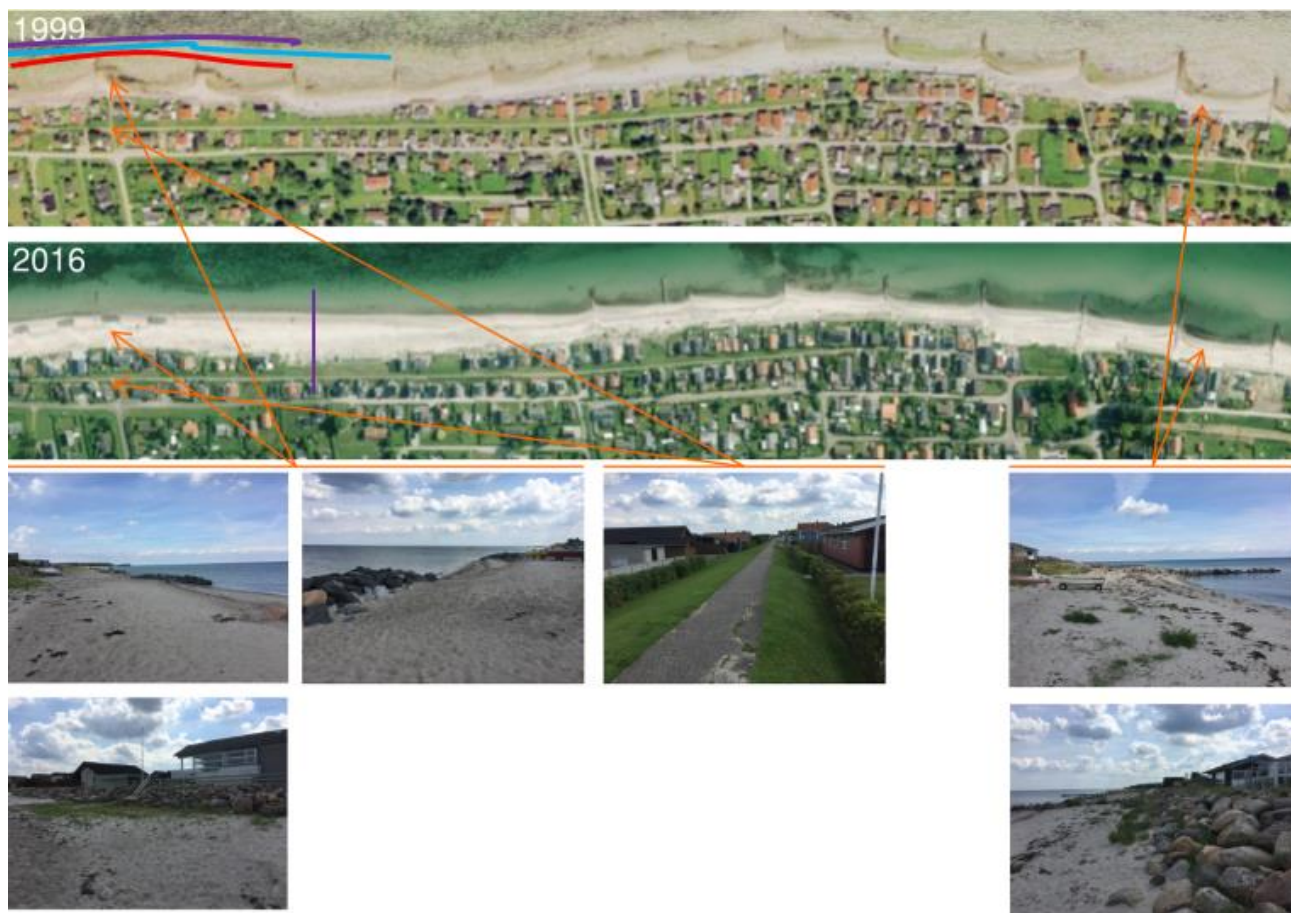
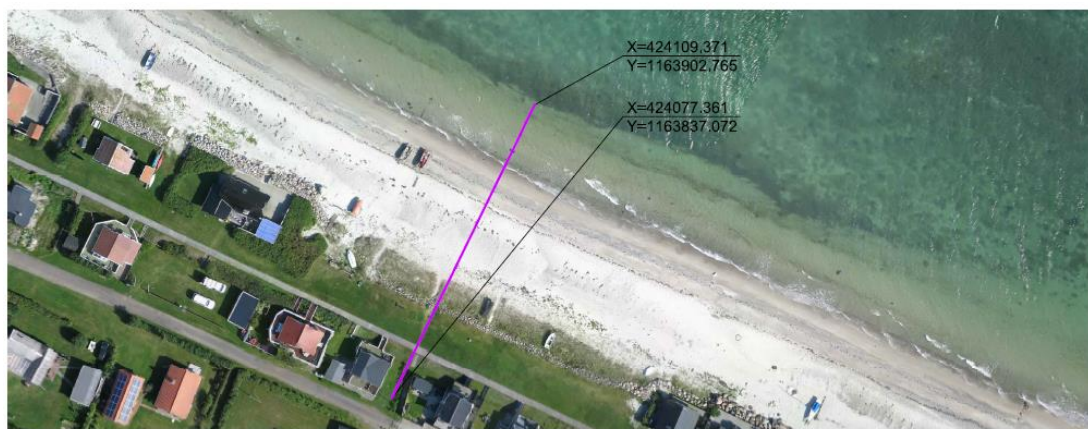
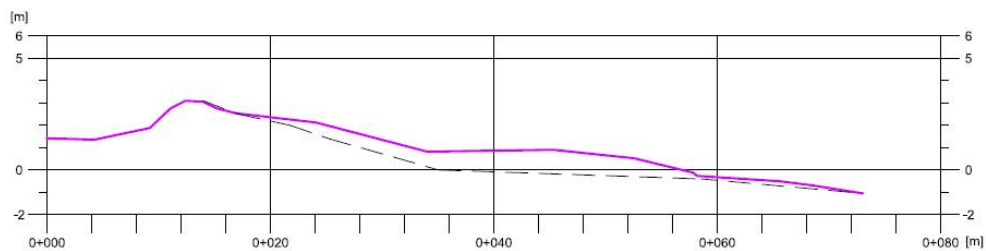
På Figur 4-5 ses strækningen ved Tørresø vestre og østre dige. Her har kystlinjen et naturligt fremspring, hvorfor sandfodringerne vest herfor ikke har bevirket nogen fremrykning af kystlinjen. Umiddelbart vest og øst for fremspringet ses en tydelig fremrykning af kystlinjen. Bølgebryderne ved Nygårdsvej ses mod vest, hvor der i dag er ophobet sand mellem konstruktionerne. Den hyppige sandfodring nordvest for strækningen har tydeligt haft indvirkning på strandprofilet. Profil 5 viser et snit sydøst for bølgebryderne ved Nygårdsvej. Strandprofilet viser at stranden er blevet ca. 25 m bredere sammenlignet med profilet fra 1999.

Figur 4-5 Tørresø vestre og østre dige. Strækning besøgt d. 7. august 2017. Sandfodring i 1999, 2005 og 2009 markeret med rødt, blåt og lilla, se Tabel 3-1. Bølgebrydere ved Nygårdsvej ses mod vest. Profil 5 markeret på 2016-plan med lilla linje. Lilla og stiplede sorte kurve på profil er opmåling fra hhv. 2017 og 1999.

Ved Tørresø vestre og østre dige er der etableret bølgebrydere ved Nygårdsvej. På grund af den hyppige sandfodring nordvest for strækningen har bølgebryderne ikke givet anledning til læsideerosion, og det vurderes, at den nordvestlige del af denne strækning ikke skal have tilført yderligere sand end den mængde der fodres med i dag. Ved kystfremspringet bør det på længere sigt vurderes om det er nødvendigt at etablere bølgebrydere, da det baseret på kystudviklingen i flybilleder ses, at der her er sket en mindre tilbagerykning af kystlinjen.

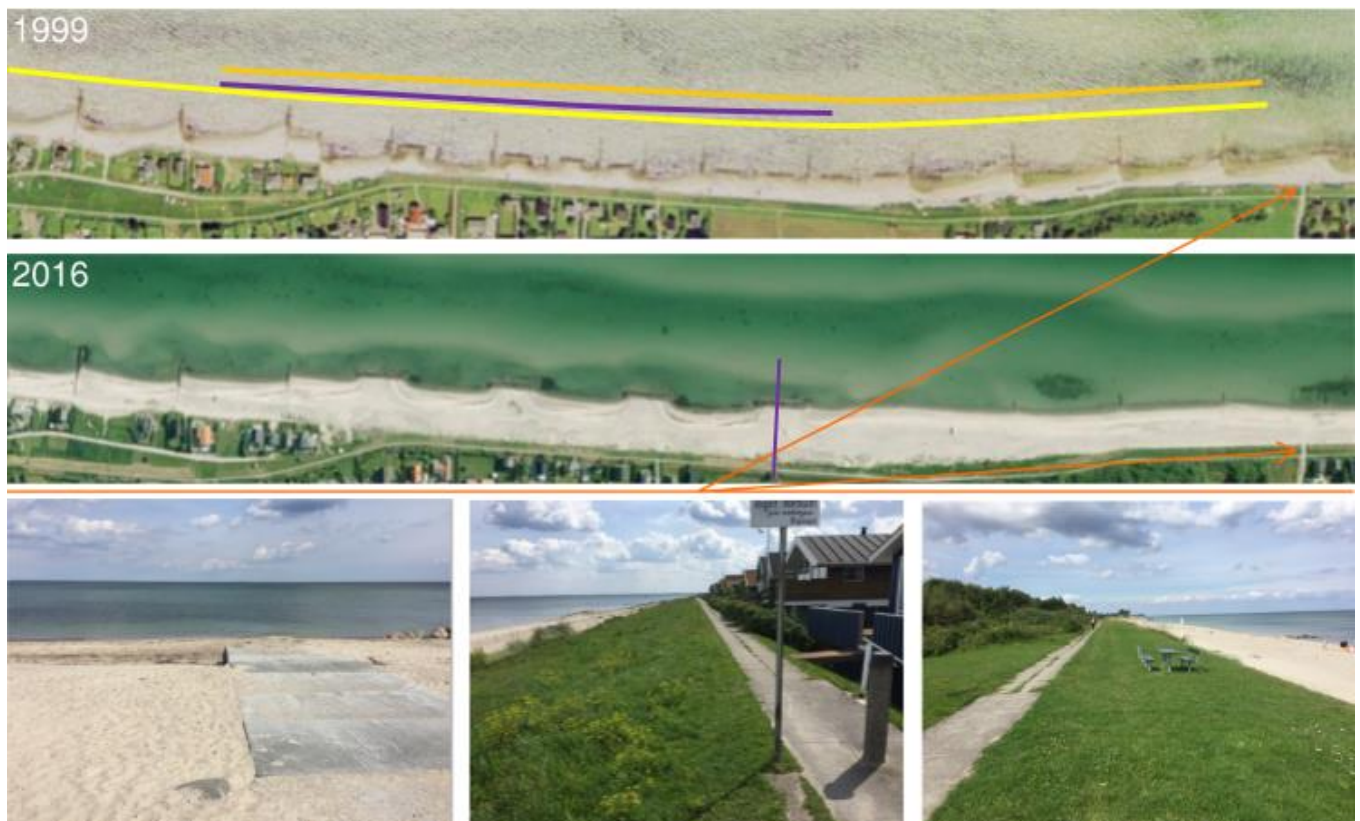
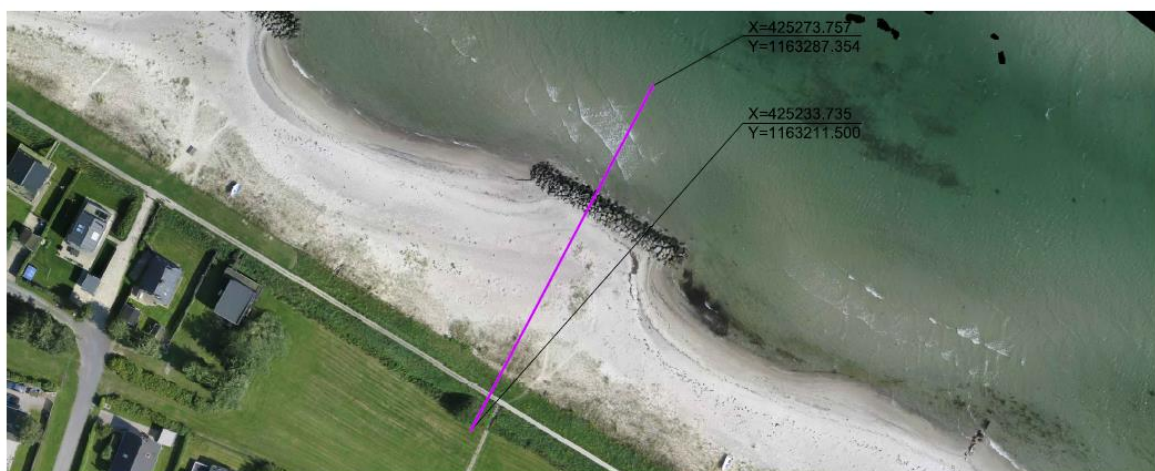
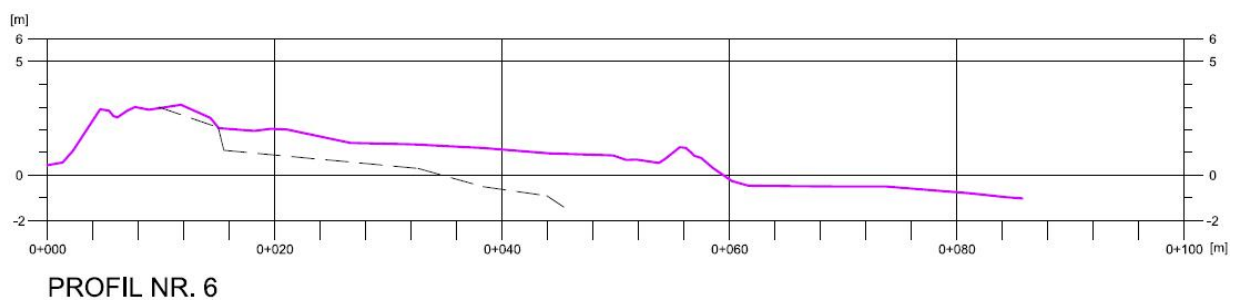
På Figur 4-6 ses strækningen ved Tørresø østre dige. Der er på denne strækning sandfodret i 2001, 2009 og 2013. Dette ses tydeligt i dag, hvor kystlinjen er rykket markant frem og i dag er stranden 40-50 m bred. Bølgebryderne ved Nordstrandsvej har store tomboladannelser bagved, og der er i dag sand imellem bølgebryderne. Strandprofil 6 viser, at stranden er blevet 30 m bredere end den var i 1999, samt at store dele af det øvre profil har fået tilført sand.

Figur 4-6 Tørresø østre dike. Strækning besøgt d. 7. august 2017. Sandfodring i 2001, 2009 og 2013 markeret med gult, lilla og orange, se Tabel 3-1. Bølgebrydere ved Nordstrandsvej ses centreret på oversigten. Profil 6 markeret på 2016-plan med lilla linje. Lilla og stipleet sort kurve på profil er opmåling fra hhv. 2017 og 1999.

Tørresø østre dige vurderes ikke at skulle prioriteres ved næste sandfodring, da tidligere foretagne sandfodringer samt de etablerede bølgebrydere ved Nordstrandsvej har fremrykket kystlinjen.

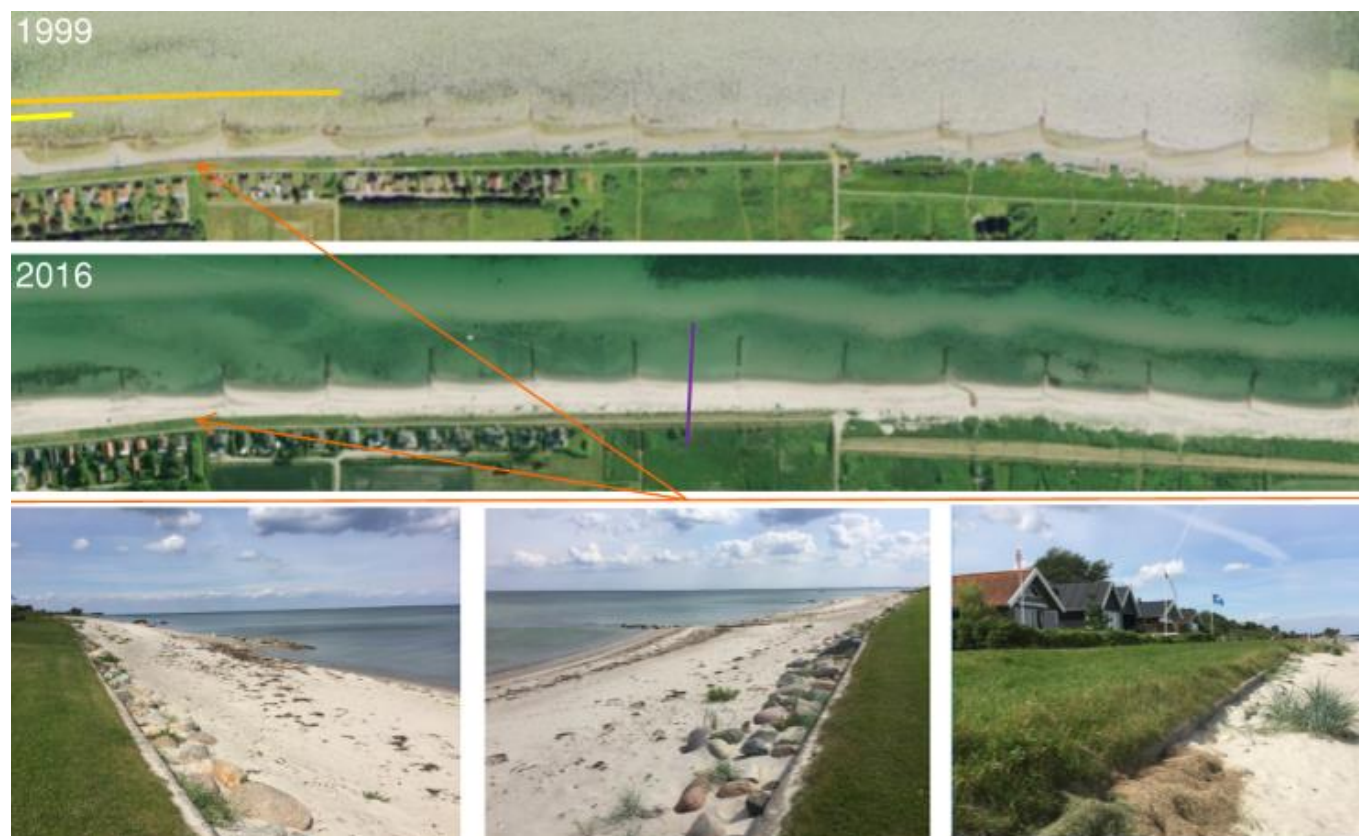
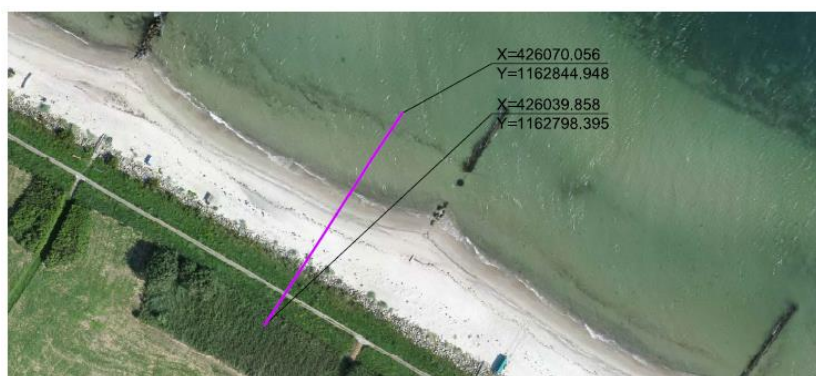
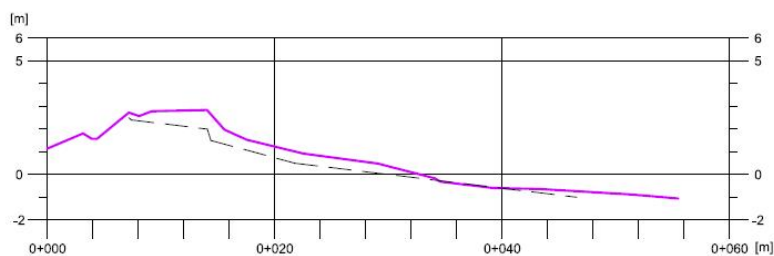
På Figur 4-7 ses den østlige del af strækningen ved Tørresø østre dige. Her har kystlinjens konvekse form forårsaget en mindre fremrykning af kystlinjen. Der er ikke fodret langs den østlige del af strækningen siden 2001 og 2013. Det ses af Profil 7 at der er tilført sand til den øvre del af profilet og kystlinjen er fremrykket godt 4 m.

Figur 4-7 Tørresø østre dige. Strækning besøgt d. 7. august 2017. Sandfodring i 2001 og 2013 markeret med gult hhv. orange, se Tabel 3-1. Profil 7 markeret på 2016-plan med lilla linje. Lilla og stiplede sorte kurver på profil er opmåling fra hhv. 2017 og 1999.

Ved Tørresø østre dige har kysten en konveks form, dvs. kystlinjen har et lille fremspring, hvilket betyder at det på længere sigt bør vurderes, om der her skal etableres bølgebrydere. Grundet sandfodringen nordvest herfor, har det indtil videre betydet at kystlinjen på denne strækning er rykket frem.

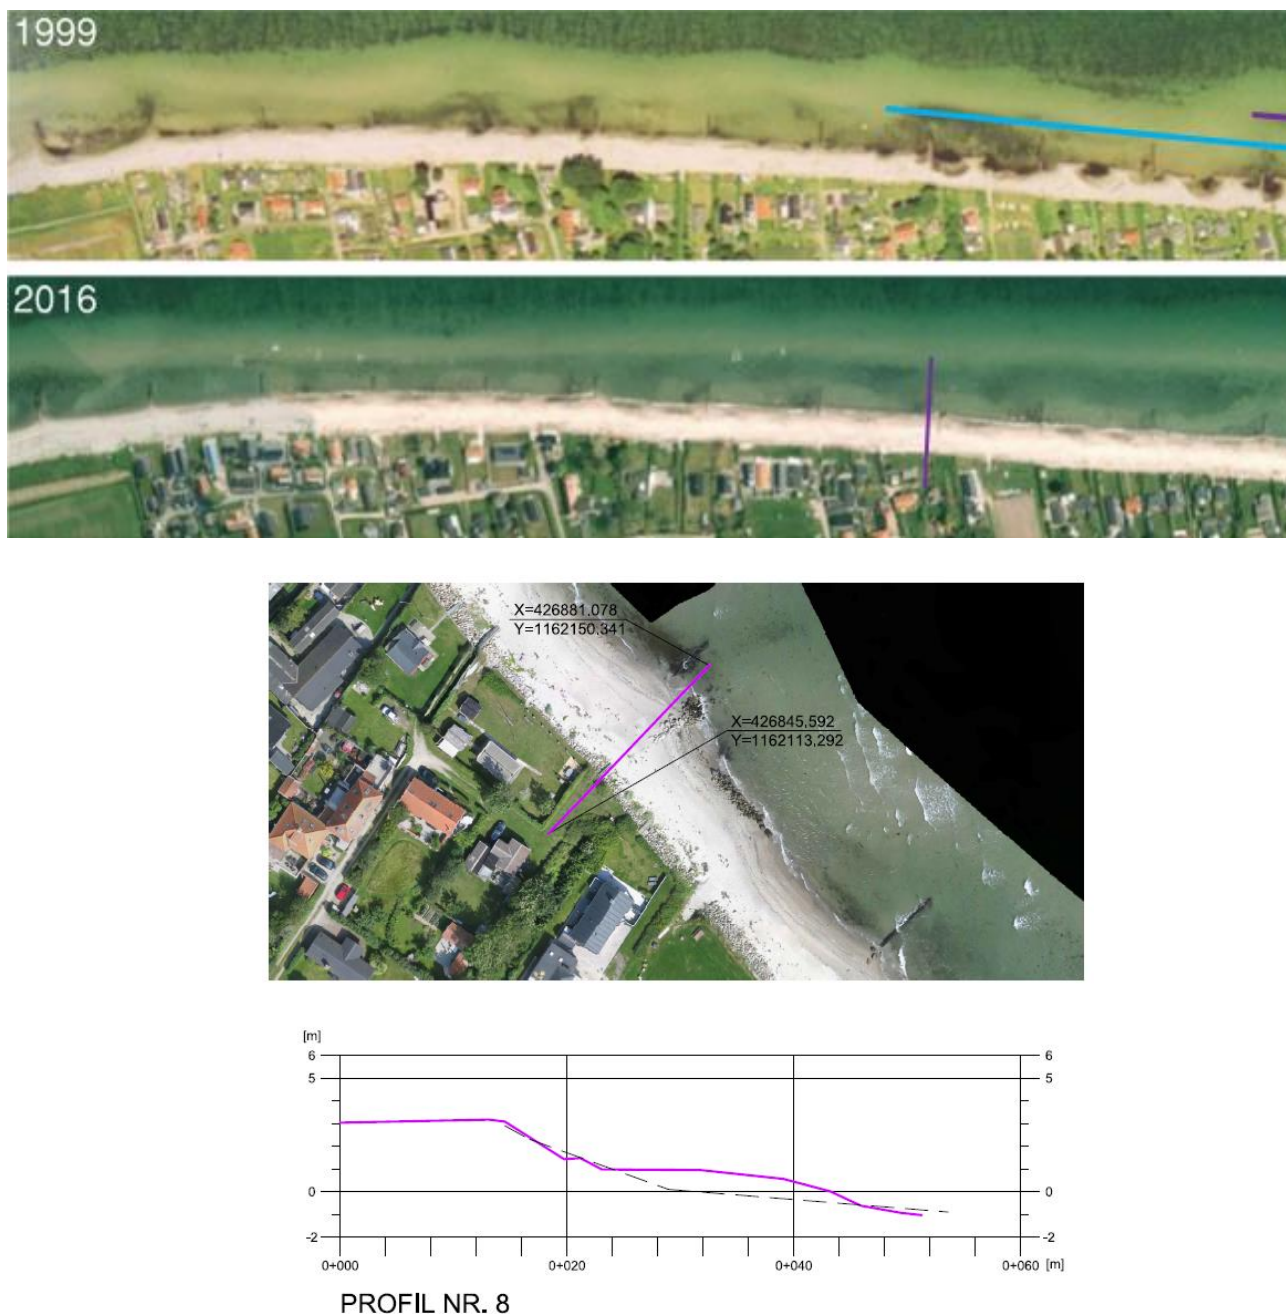
På Figur 4-8 ses strækningen mellem Tørresø og Jørgensø dige. Her gælder der for kystens fremspring at kystlinjen ikke har rykket sig gennem årene siden 1999. På læsiden af fremspringet ved de gamle bølgebrydere er der fyldt ud med sand. Profil 8 viser, at stranden er blevet 20 m bredere sammenlignet med profilet fra 1999.

Figur 4-8 Strækning mellem Tørresø og Jørgensø dige. Strækning ikke besøgt d. 7. august 2017. Sandfodring i 2005 og 2009 markeret med blått hhv. lilla, se Tabel 3-1. Profil 8 markeret på 2016-plan med lilla linje. Lilla og stippet sort kurve på profil er opmåling fra hhv. 2017 og 1999.

Sandfodringen nordvest for strækningen mellem Tørresø og Jørgensø dige har medført en ophobning af sand mellem de gamle bølgebrydere. På denne strækning og øst herfor er kystlinjen fremrykket. Generelt vedligeholdes kysten her ved de sandfodringer der foretages nordvest for strækningen.

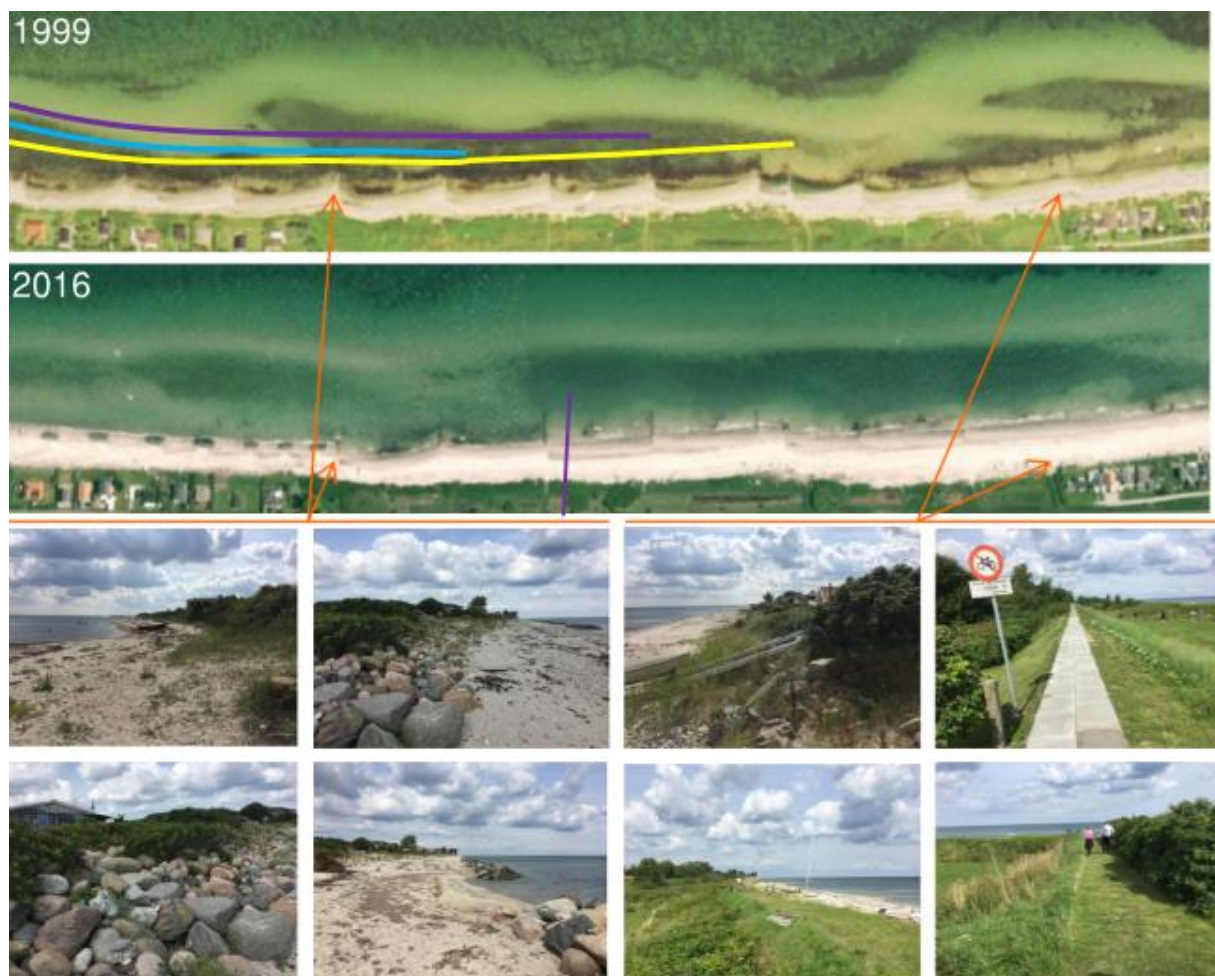
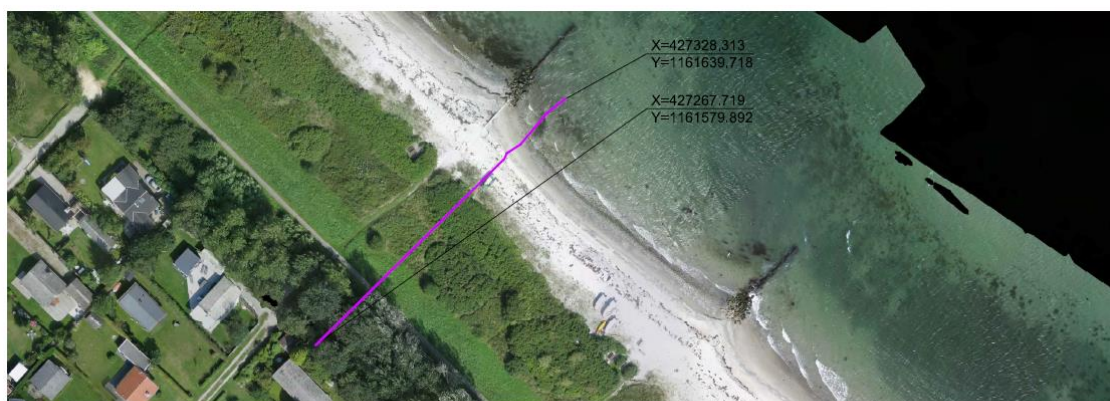
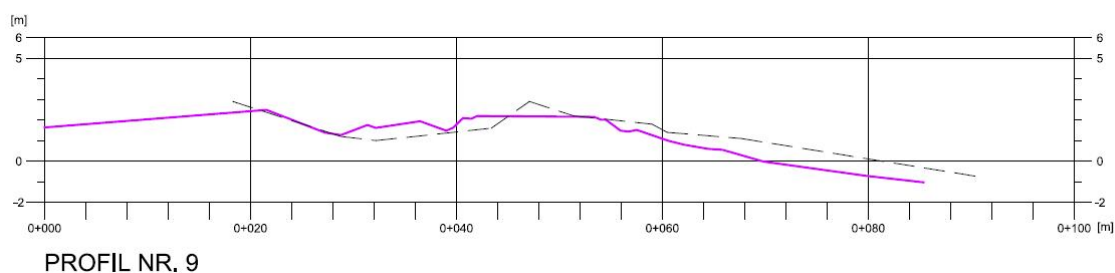
På Figur 4-9 ses strækningen ved Jørgensø dige (Kristiansminde). Her ses bølgebryderne ved Kristiansminde mod vest. Der er akkumuleret sand mellem bølgebryderne, og i dag er kystlinjen på linje med centerlinjen for bølgebryderne. Lige øst for bølgebryderne er der en gammel betenhøfde. Denne giver anledning til læsideerosion; som det ses på Profil 9. Det ses, at østover fra bølgebryderne er kystlinjen fremrykket adskillige meter ved aflejringer af sandfodringsand; og sommerhusejerne har i dag bredere strand sammenlignet med 1999.

Figur 4-9 Jørgensø dige. Strækning besøgt d. 7. august 2017. Sandfodring i 2001, 2005 og 2009 markeret med gult, blå og lilla, se Tabel 3-1. Bølgebryderne ved Kristiansminde ses mod vest. Profil 9 markeret på 2016-plan med lilla linje. Lilla og stiplede sorte kurve på profil er opmåling fra hhv. 2017 og 1999.

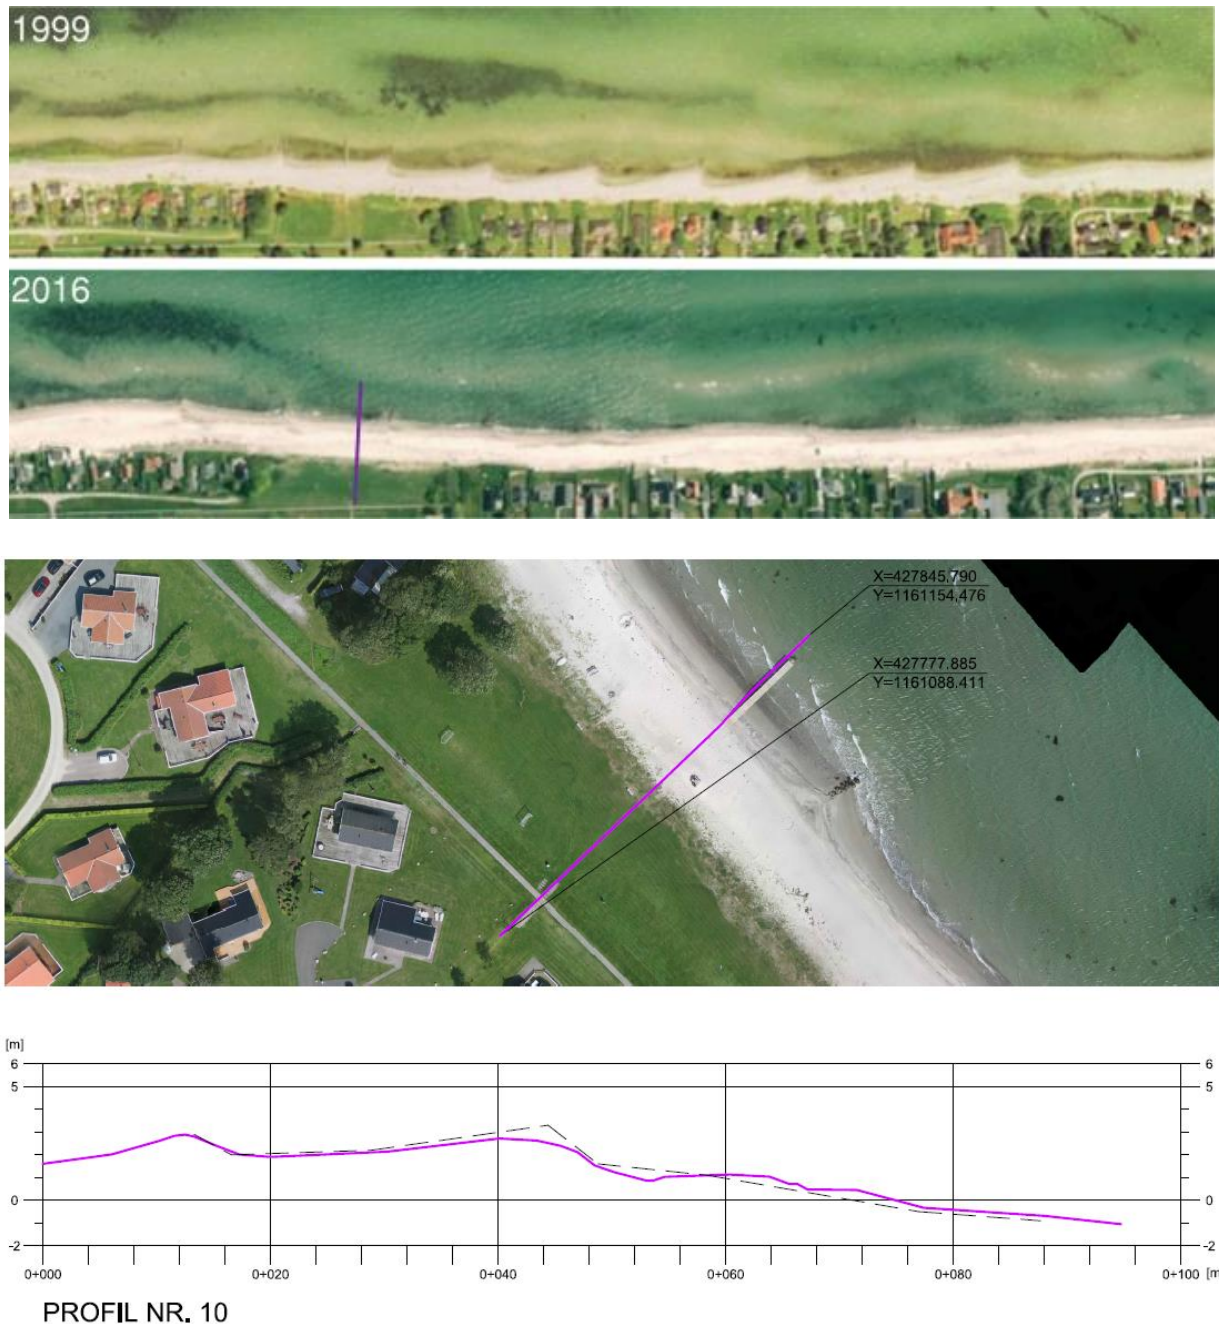
På Figur 4-10 ses strækningen mellem Jørgensø og Hasmark dige. Der gælder for denne del af projektstrækningen, at kystlinjen generelt er fremrykket nogle meter som følge af sandfodringen vest herfor. Profil 10 viser, at der er status quo siden opmålingen i 1999, og at der ikke har været større erosion på denne del af projektstrækningen.

Figur 4-10 Strækning mellem Jørgensø og Hasmark dige. Strækning ikke besøgt d. 7. august 2017. Profil 10 markeret på 2016-plan med lilla linje. Lilla og stiplet sort kurve på profil er opmåling fra hhv. 2017 og 1999.

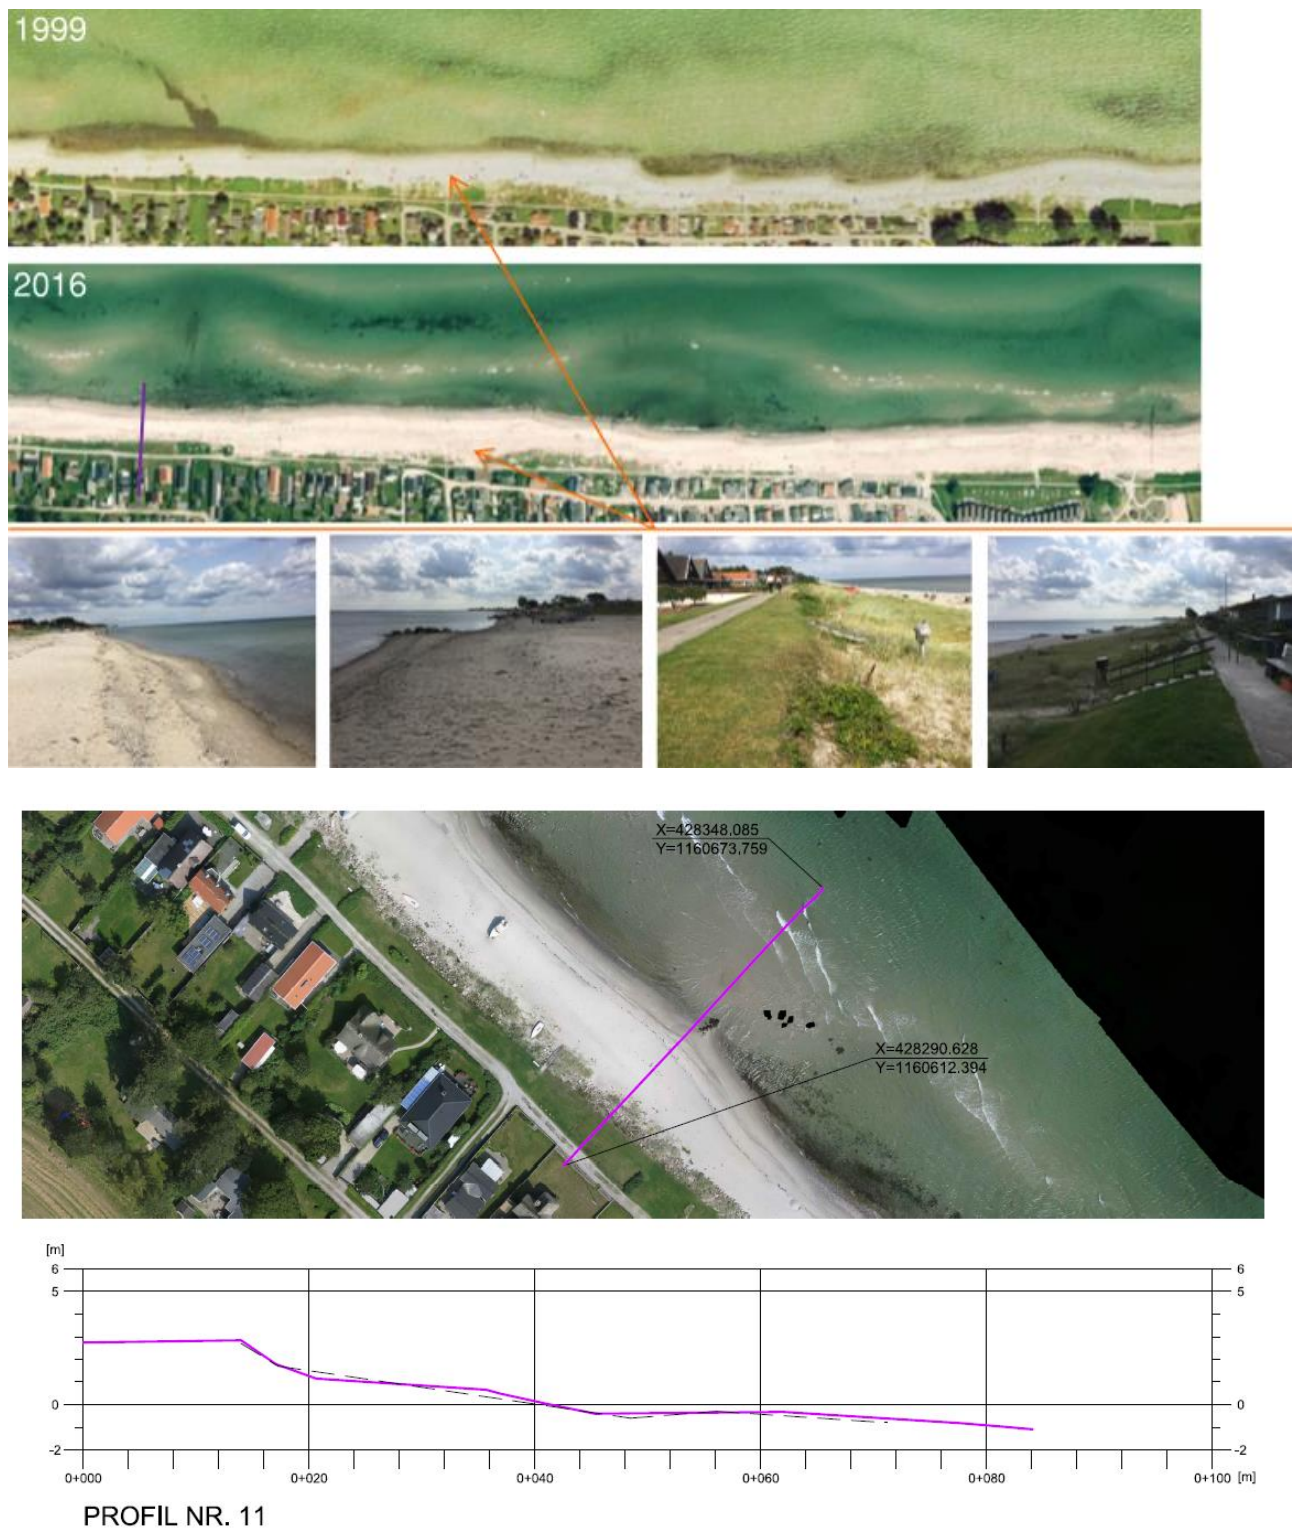
På Figur 4-11 ses strækningen ved Hasmark vestre dige. Her er kystlinjen rykket adskillige meter frem på den østlige del af strækningen som følge af sandfodringen, og sommerhusejerne har i dag en 30 m bred sandstrand. Der er kun mindre læsideerosion ved de tilbageværende gamle høfder i. På den vestlige del af strækningen viser Profil 11 at kystlinjens placering er status quo.

Figur 4-11 Hasmark vestre dige. Strækning besøgt d. 7. august 2017. Profil 11 markeret på 2016-plan med lilla linje. Lilla og stiplede sorte kurve på profil er opmåling fra hhv. 2017 og 1999.
