SEPTEMBER 2017  
DET NORDFYNSKE KYSTSIKRINGS-, DIGE- OG PUMPELAG

# REVURDERING AF KYSTBESKYTTELSES- STRATEGI FRA 1997

RAPPORT

Tørresø Østre Dige

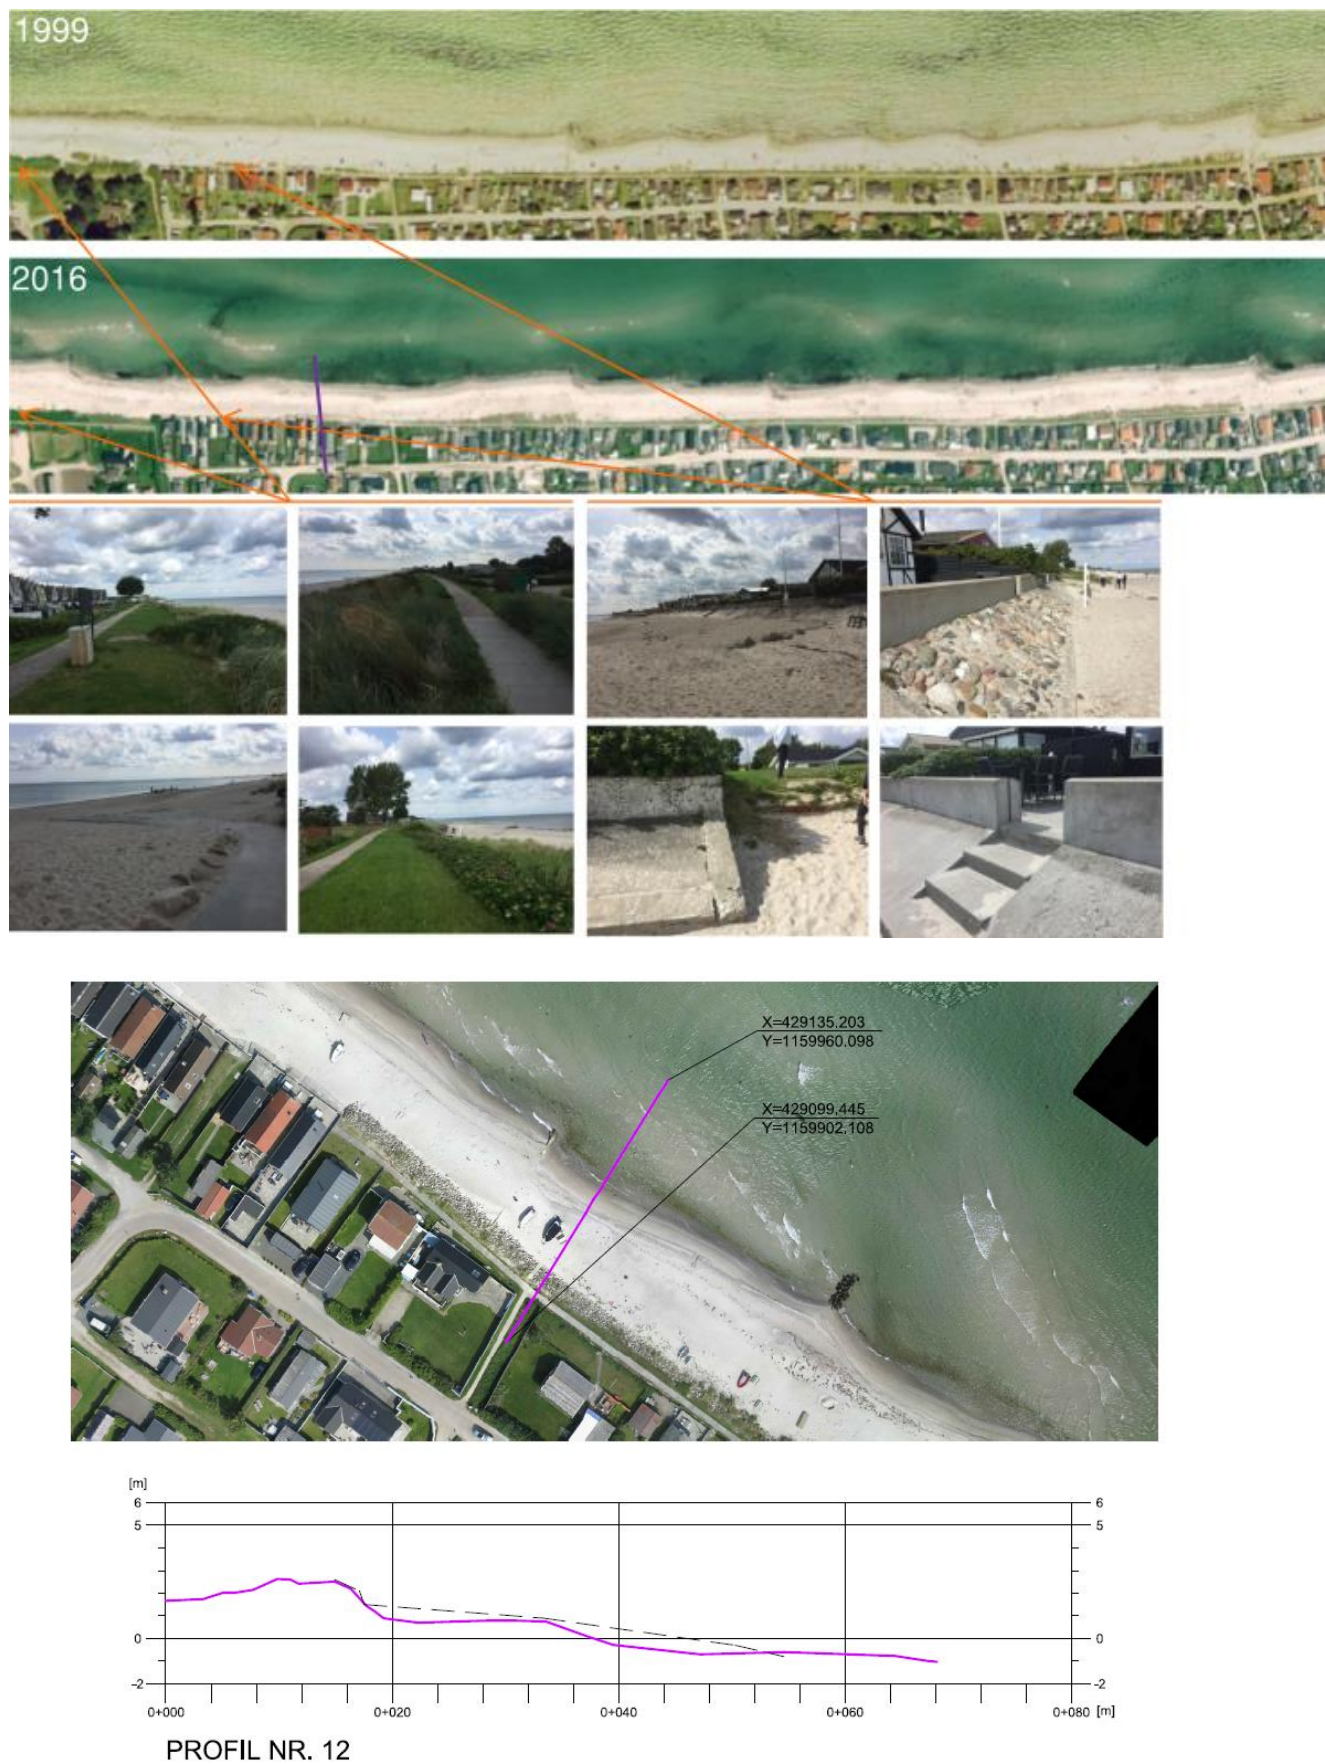
På Figur 4-12 ses strækningen ved Hasmarks mellemstrækningsdige. Sandfodringen vest herfor har ikke haft nogen effekt. Stranden er blevet godt 8 m smalere i Profil 12. Det ses, at øst for Profil 12 er strandens bredde bibeholdt. Der er

etableret en rampe ved parkeringspladsen, der giver anledning til læside erosion. Der er fyldt sand på foran Løkkegravene med dozer i forsommeren.

Figur 4-12 Hasmark mellemstræknings dige. Strækning besøgt d. 7. august 2017. Profil 12 markeret på 2016-plan med lilla linje. Lilla og stipleet sorte kurve på profil er opmåling fra hhv. 2017 og 1999.

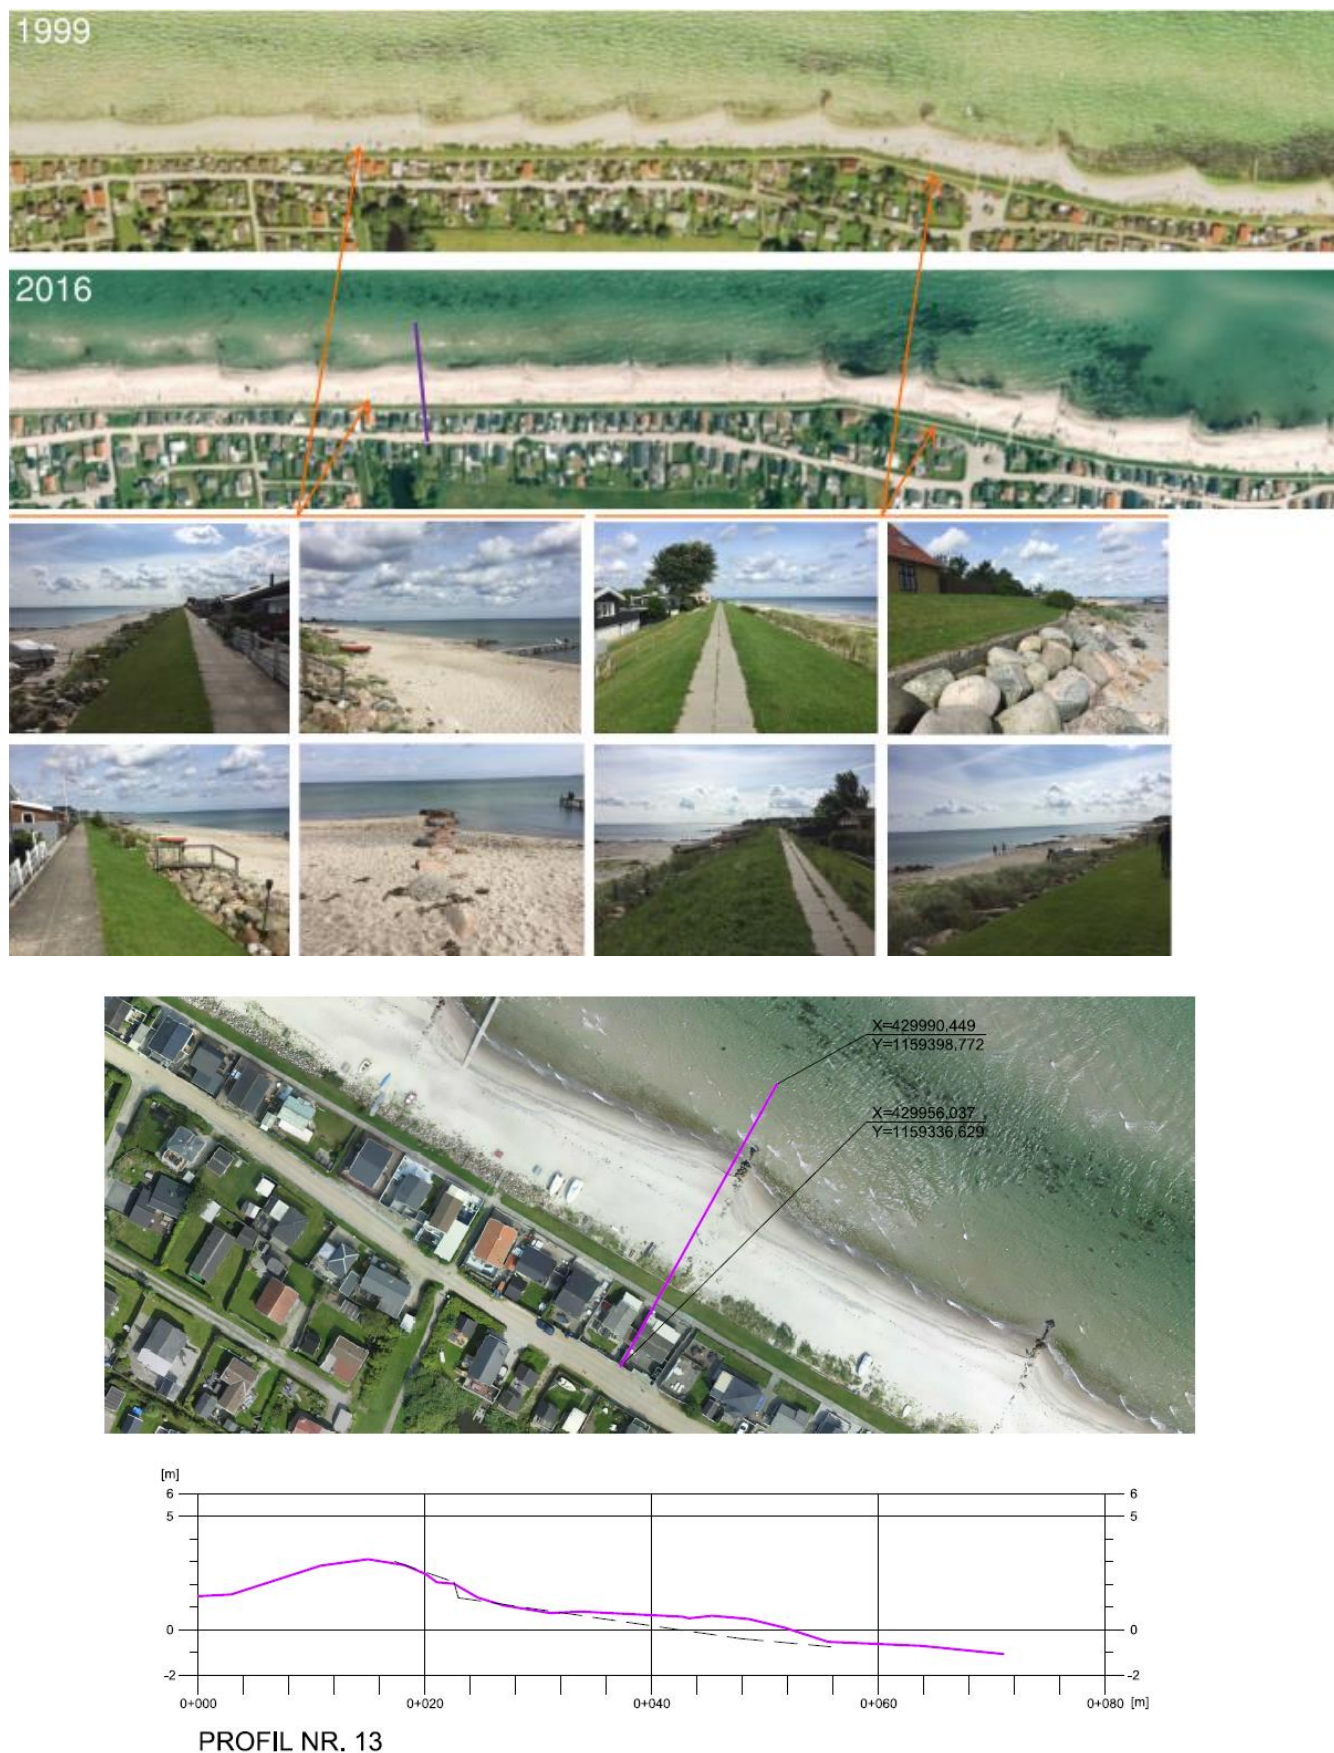
På Figur 4-13 ses strækningen ved Hasmark mellemstrækningdige og østre dige, hvor sandfodringen har fremrykket kystlinjen et par meter. Ved knækket på strækningen (øst for parkeringspladsen) ses større læsideerosion. Det ses af Profil 13, at der er akkumuleret sand i nedre del af strandprofilet, og strandens bredde er i dag øget med 12 m sammenlignet med profilet fra 1999.

Figur 4-13 Hasmark mellemstræknings og østre dige. Strækning besøgt d. 7. august 2017. Profil 13 markeret på 2016-plan med lilla linje. Lilla og stipleet sort kurve på profil er opmåling fra hhv. 2017 og 1999.

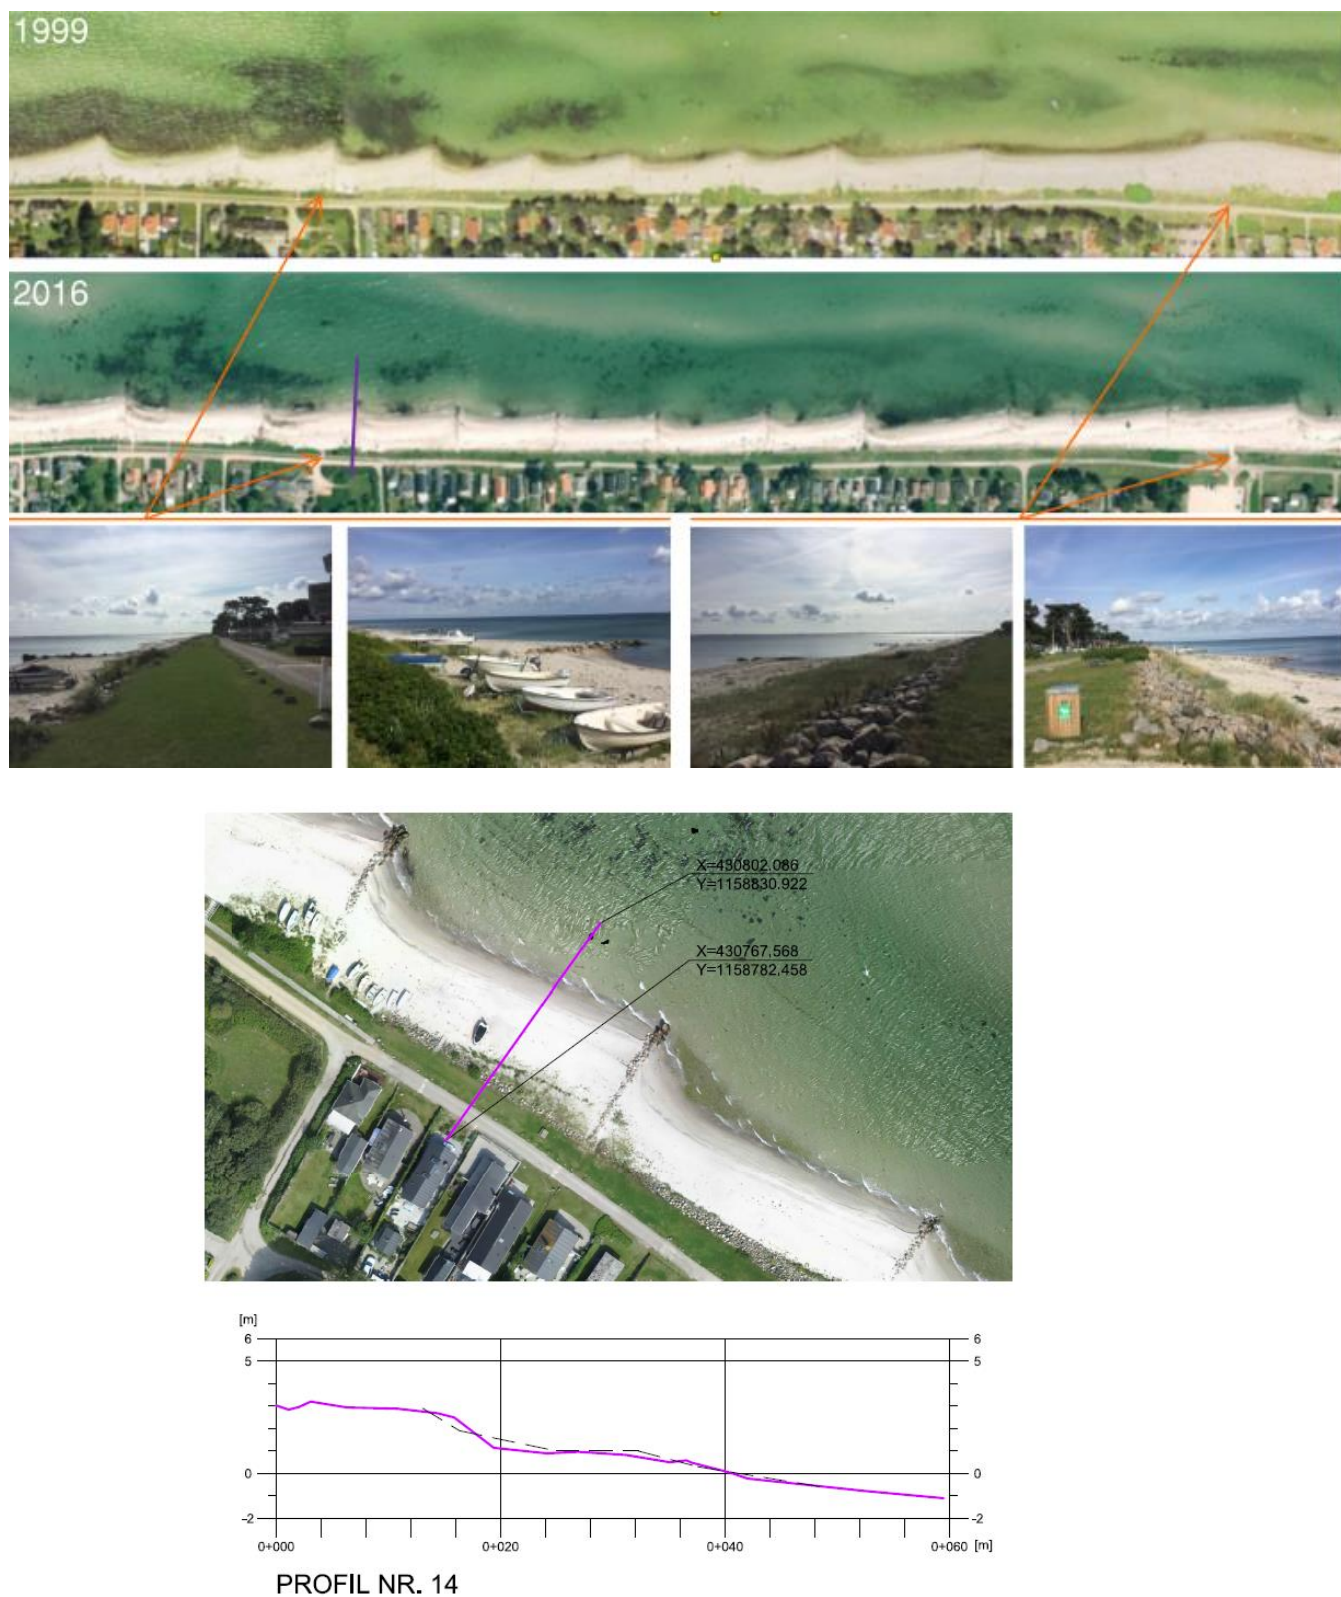
På Figur 4-14 ses strækningen ved Hasmark østre dige. Den vestlige del af strækningen har været stabil siden 1999; mens den østlige del af strækningen har en tilbagerykket kystlinje. Profil 14 viser ved sammenligning status quo dog med en lille erosion.

Figur 4-14 Hasmark østre dige. Strækning besøgt d. 7. august 2017. Profil 14 markeret på 2016-plan med lilla linje. Lilla og stiplet sort kurve på profil er opmåling fra hhv. 2017 og 1999.

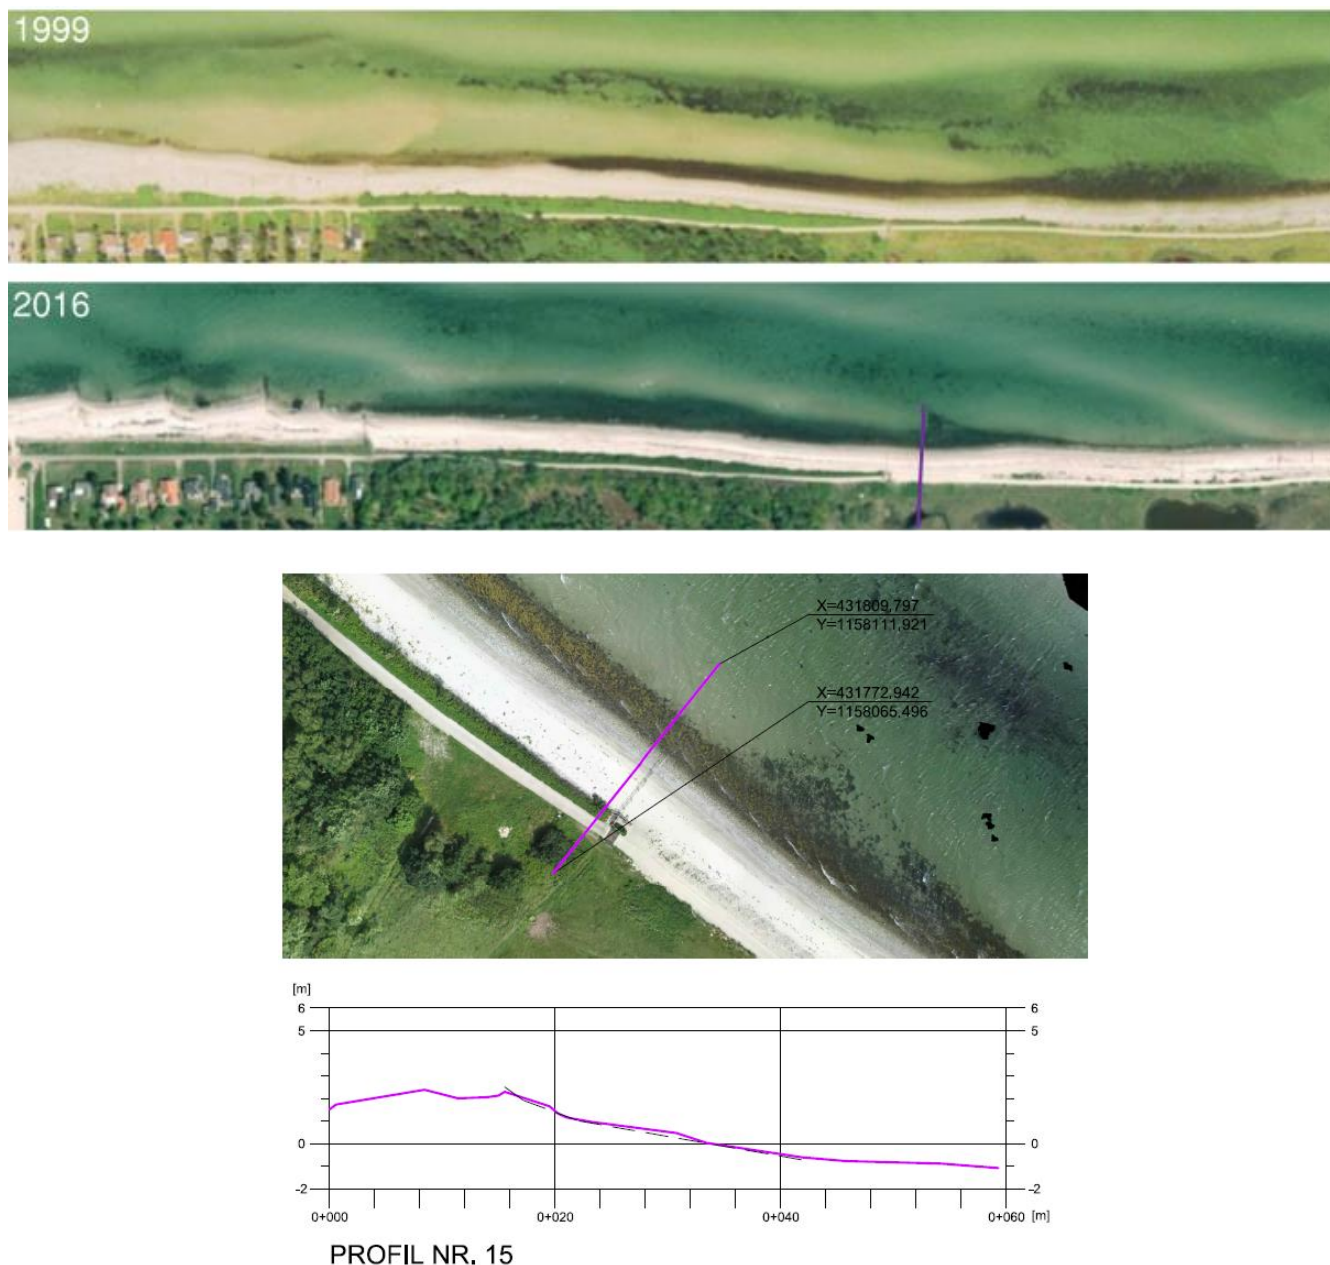
På Figur 4-15 ses strækningen ved Hasmark østre dige samt strækningen øst herfor. Der er her sket en mindre tilbagerykning af kystlinjen mod vest, mens strækningen østover har oplevet en fremrykning. Profil 15 fra 2017 sammenlignet med 1999 viser, at kystlinjens placering er status quo, og at der ingen erosion har forekommet på denne del af strækningen.

Figur 4-15 Hasmark østre dige samt strækning øst for diget. Strækning ikke besøgt d. 7. august 2017. Profil 15 markeret med lilla. Lilla og stipleet sort kurve på profil er opmåling fra hhv. 2017 og 1999.

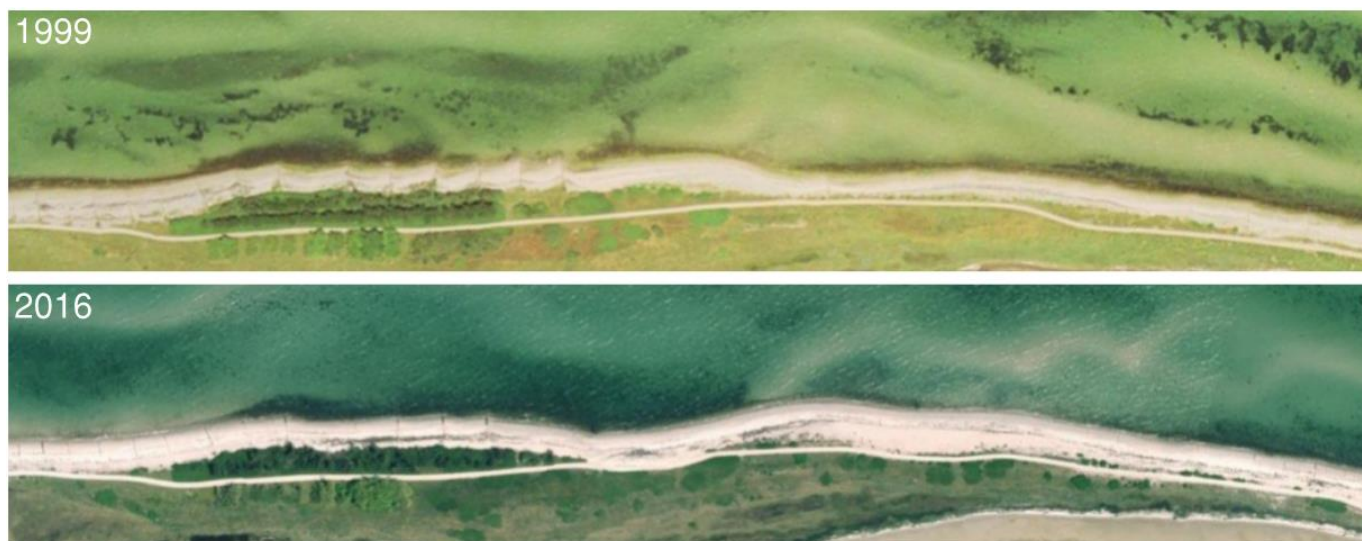
På Figur 4-16 ses sidste del af strækningen øst for Hasmark østre dige. Øst for de gamle høfder er der et kystfremspring (1999) der har flyttet sig mod øst

(2016) i løbet af årene. Det har resulteret i, at vejen er blevet flyttet længere ind i land for at undgå erosion af denne. Strandens bredde langs denne strækning er bibeholdt.

Figur 4-16 Strækning øst for Hasmark østre dige. Strækning ikke besøgt d. 7. august 2017.
