## **Kystteknisk undersøgelse - Nordfyn**

Det Nordfynske Kystsikrings-, dige- og  
pumpelag

Rapport  
Resumé og Konklusion

Maj 1998

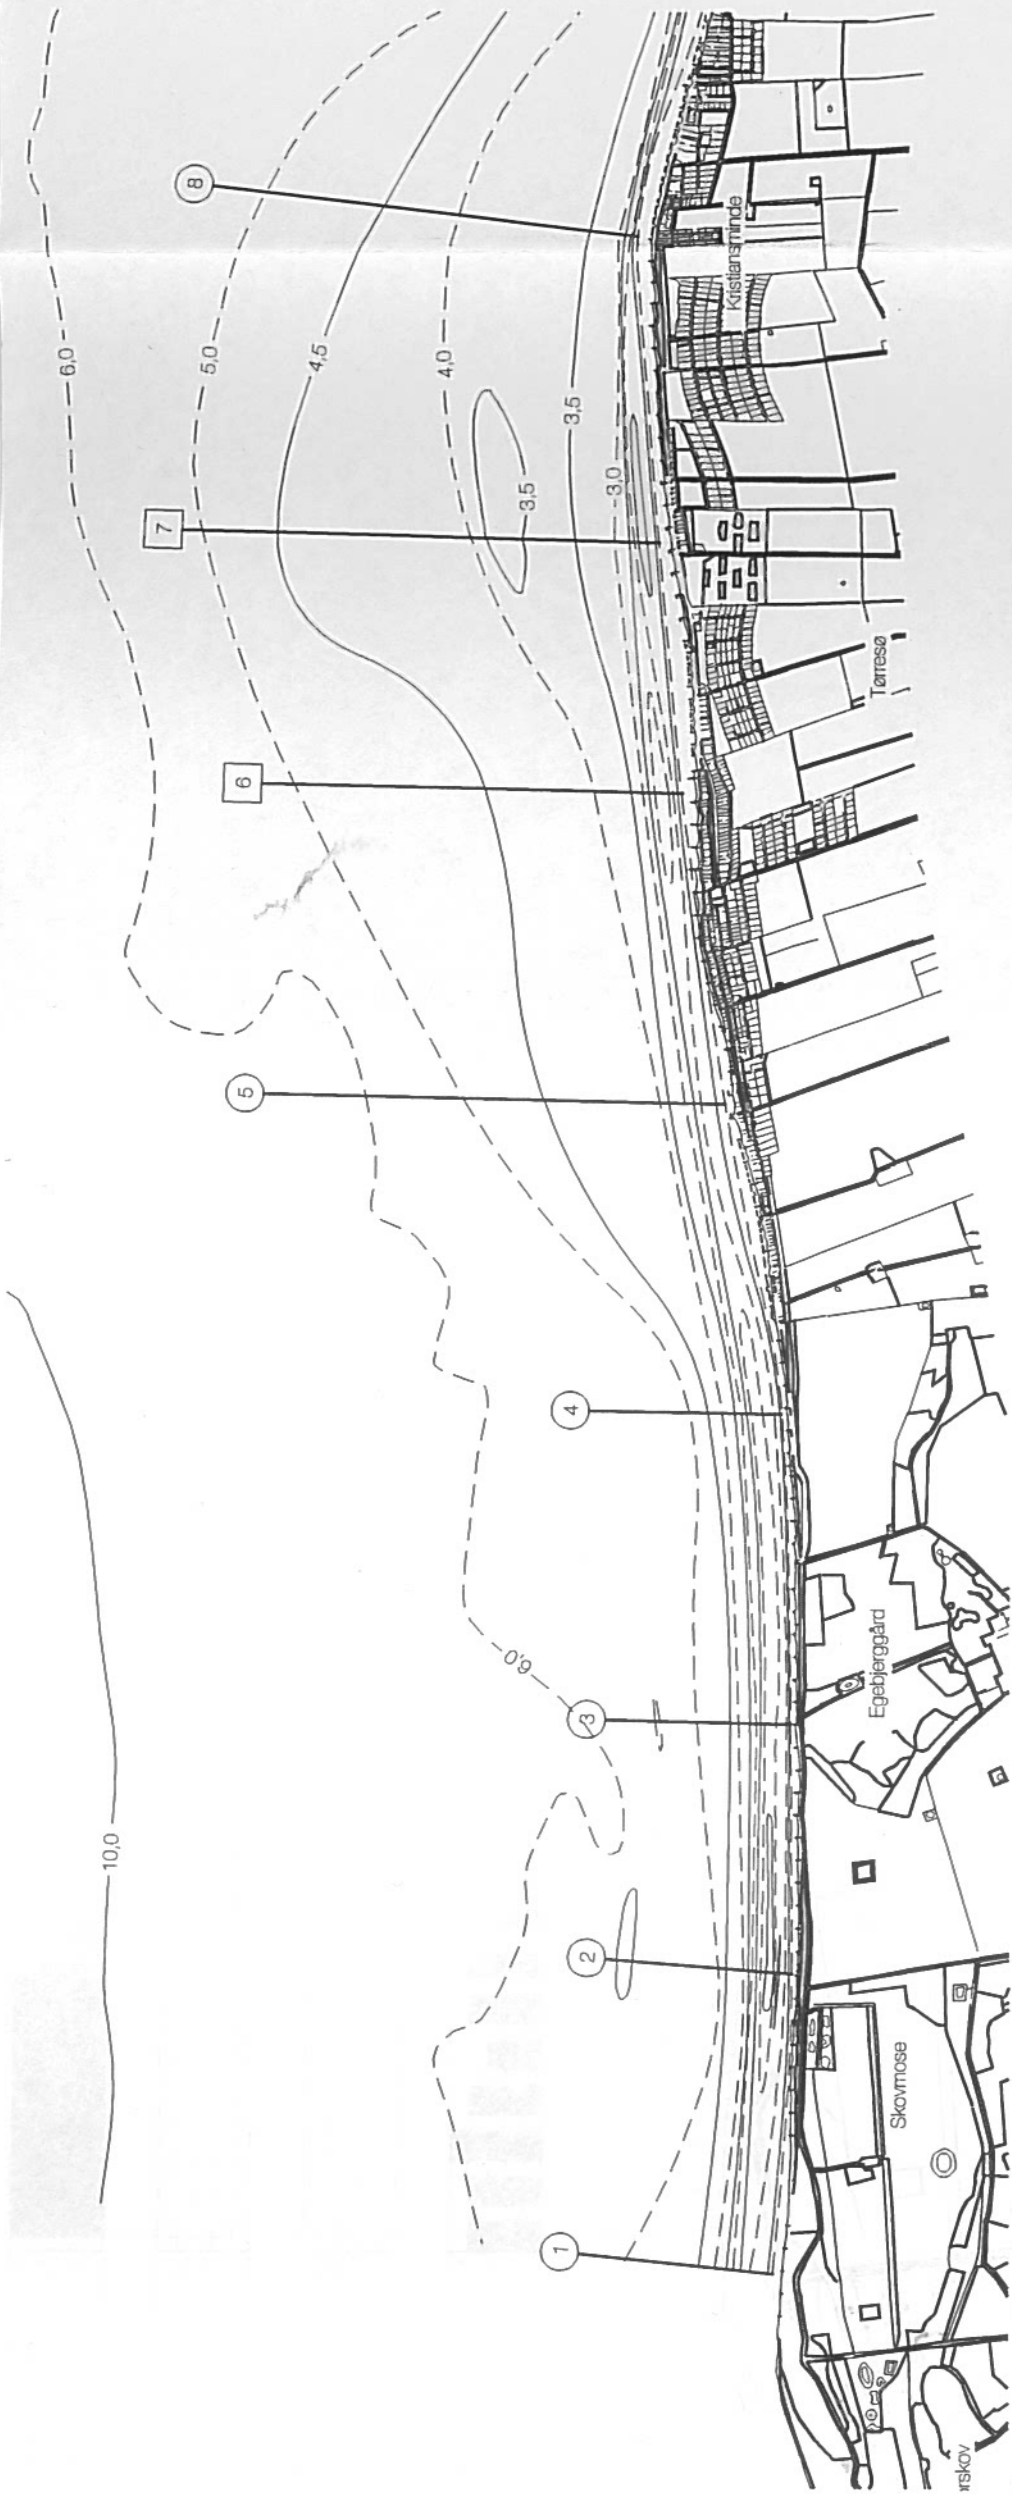
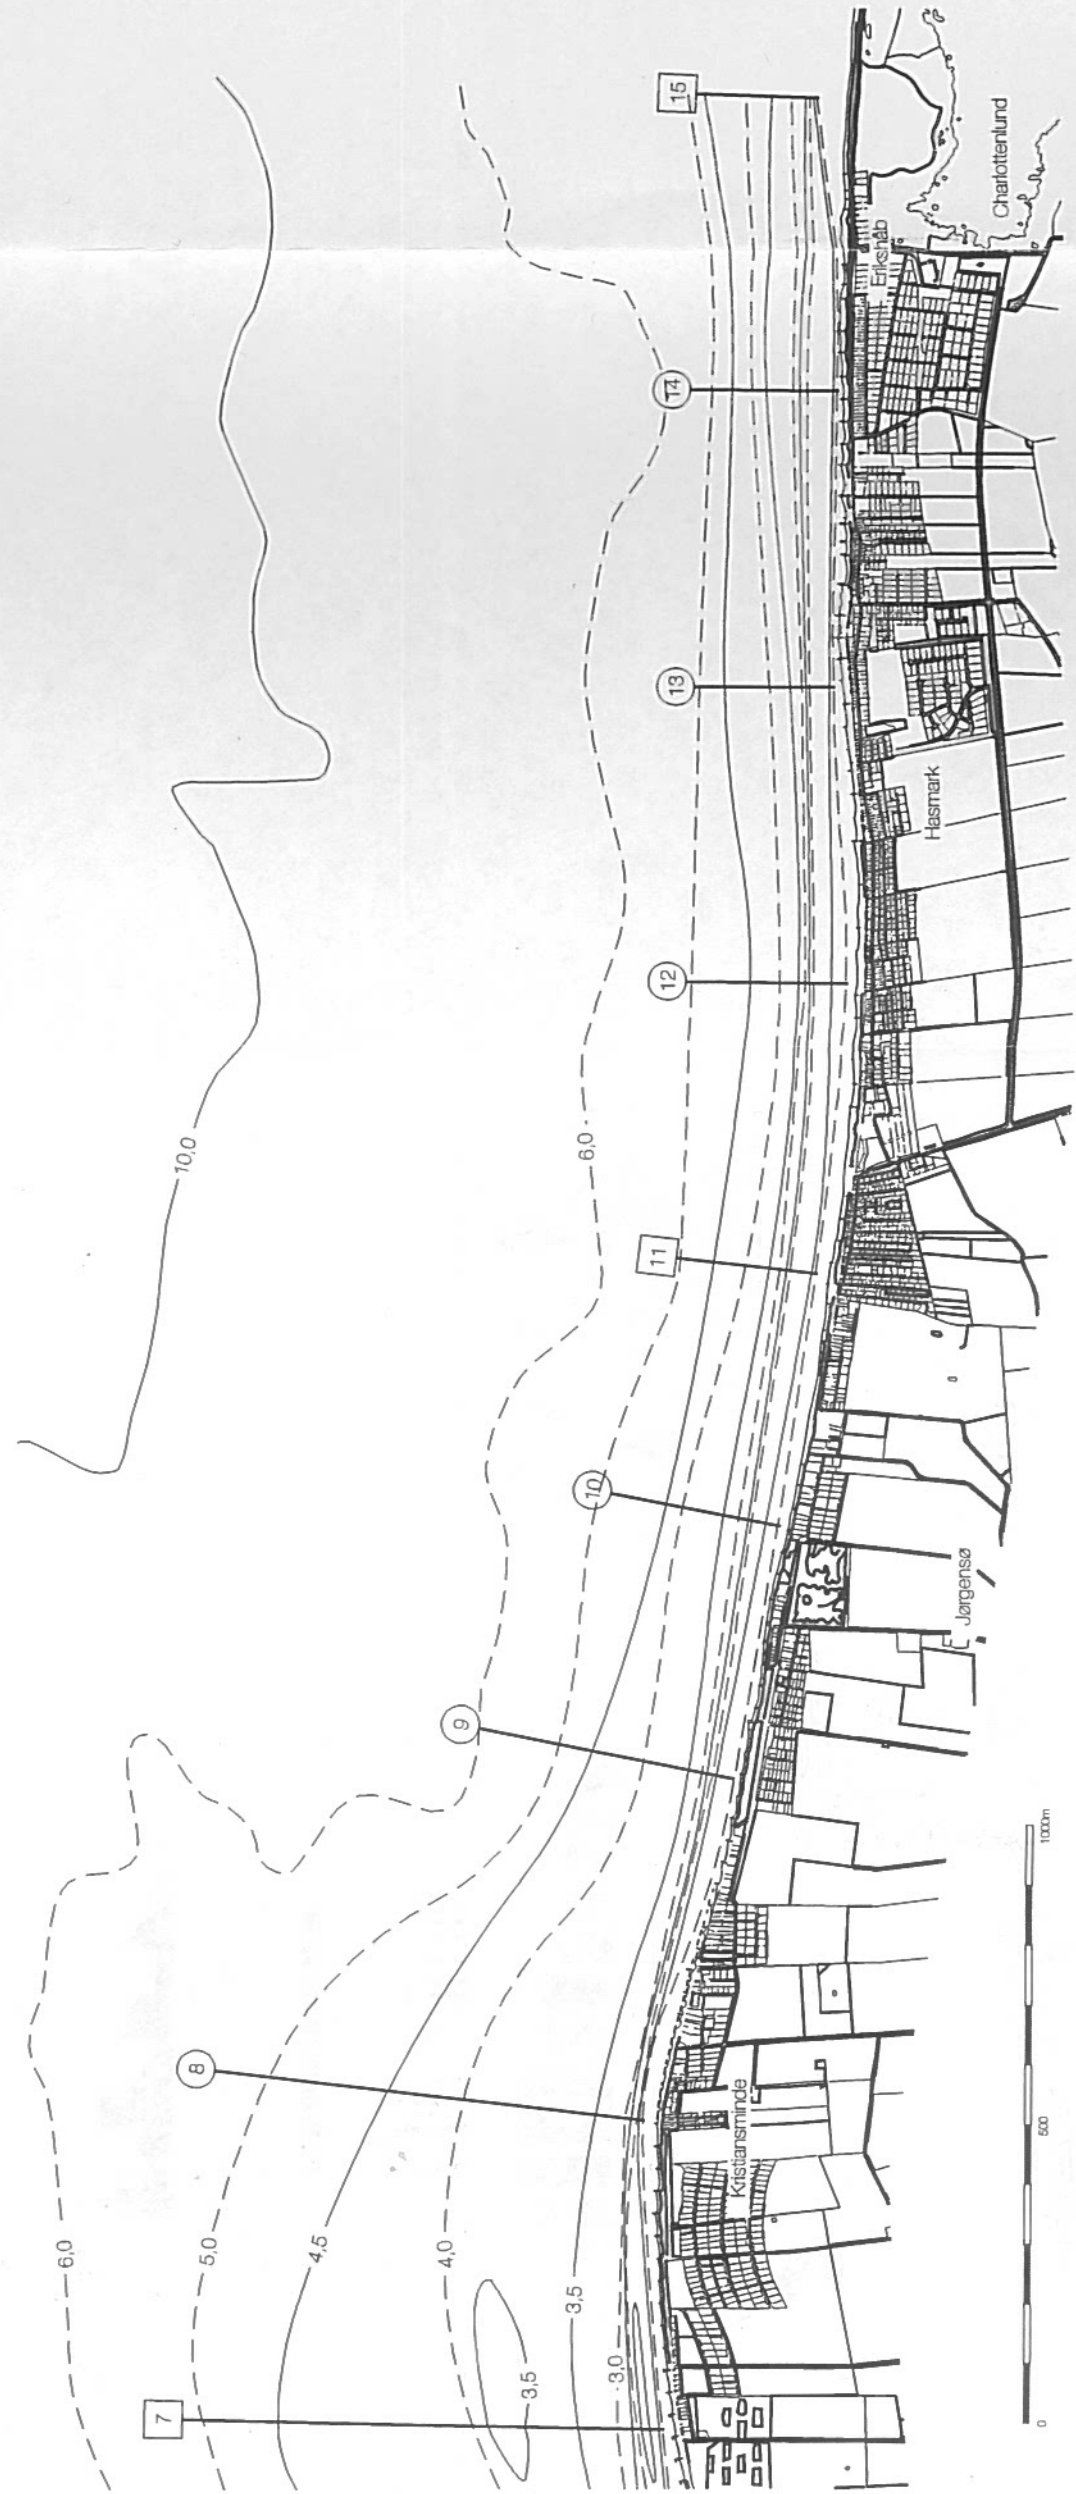
| Figur 3.1 | |

Koten til digerne er blevet opmålt. Resultaterne er vist på Figur 3.4. Det fremgår, at koten typisk er ca. +3,0 m, men at kronen på diget langs Hasmark mellemstrækning kun er i ca. kote +2,7 m.
