SEPTEMBER 2017  
DET NORDFYNSKE KYSTSIKRINGS-, DIGE- OG PUMPELAG

# REVURDERING AF KYSTBESKYTTELSES- STRATEGI FRA 1997

RAPPORT

Tørresø Østre Dige

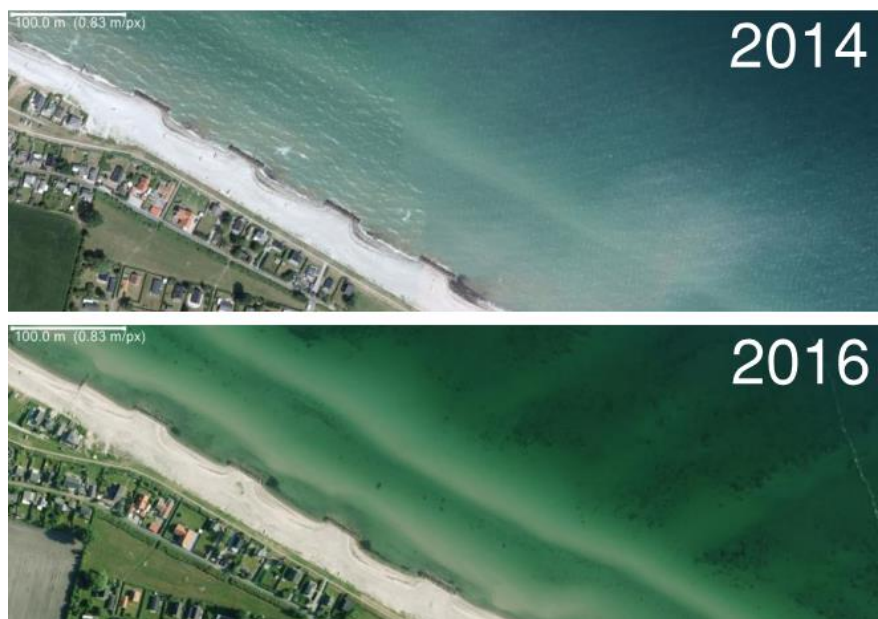
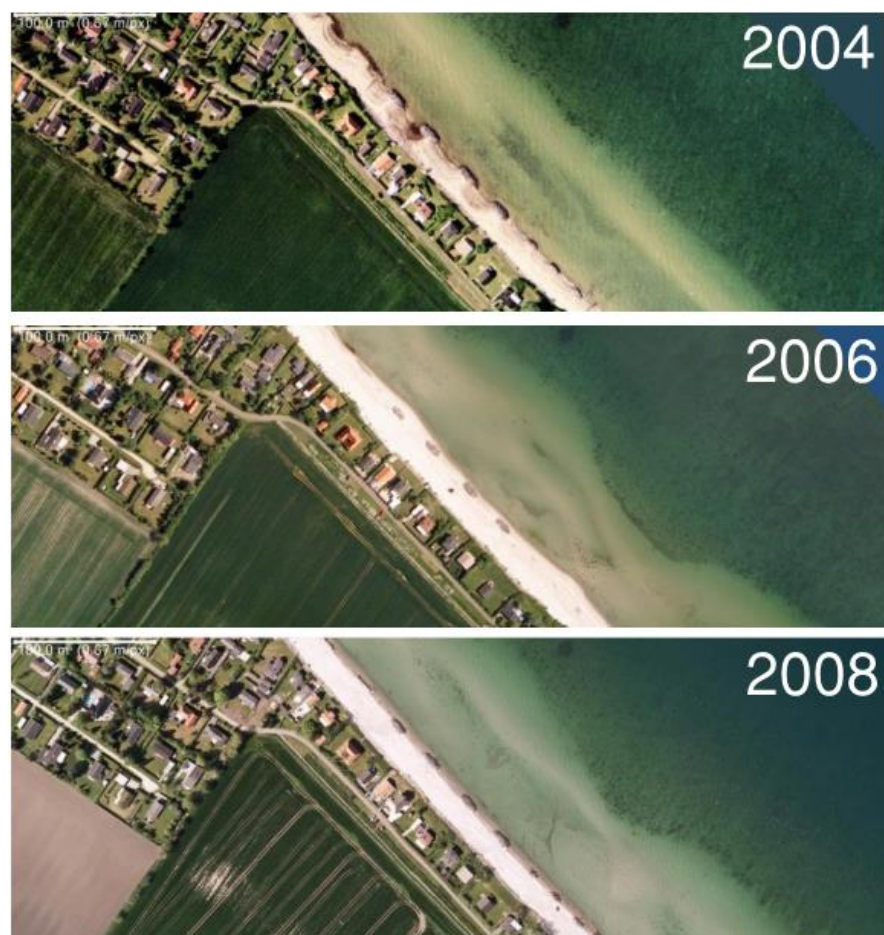
Figur B-2 Kystudvikling ved Nordstrandens bølgebrydere fra 2008-2016.

Bølgebryderne ved Nordstranden er etableret omkring 2008-2010. Der blev etableret fire nye bølgebrydere. Bilag B viser udviklingen af kystlinjen ved Nordstranden efter etablering af nye bølgebrydere.

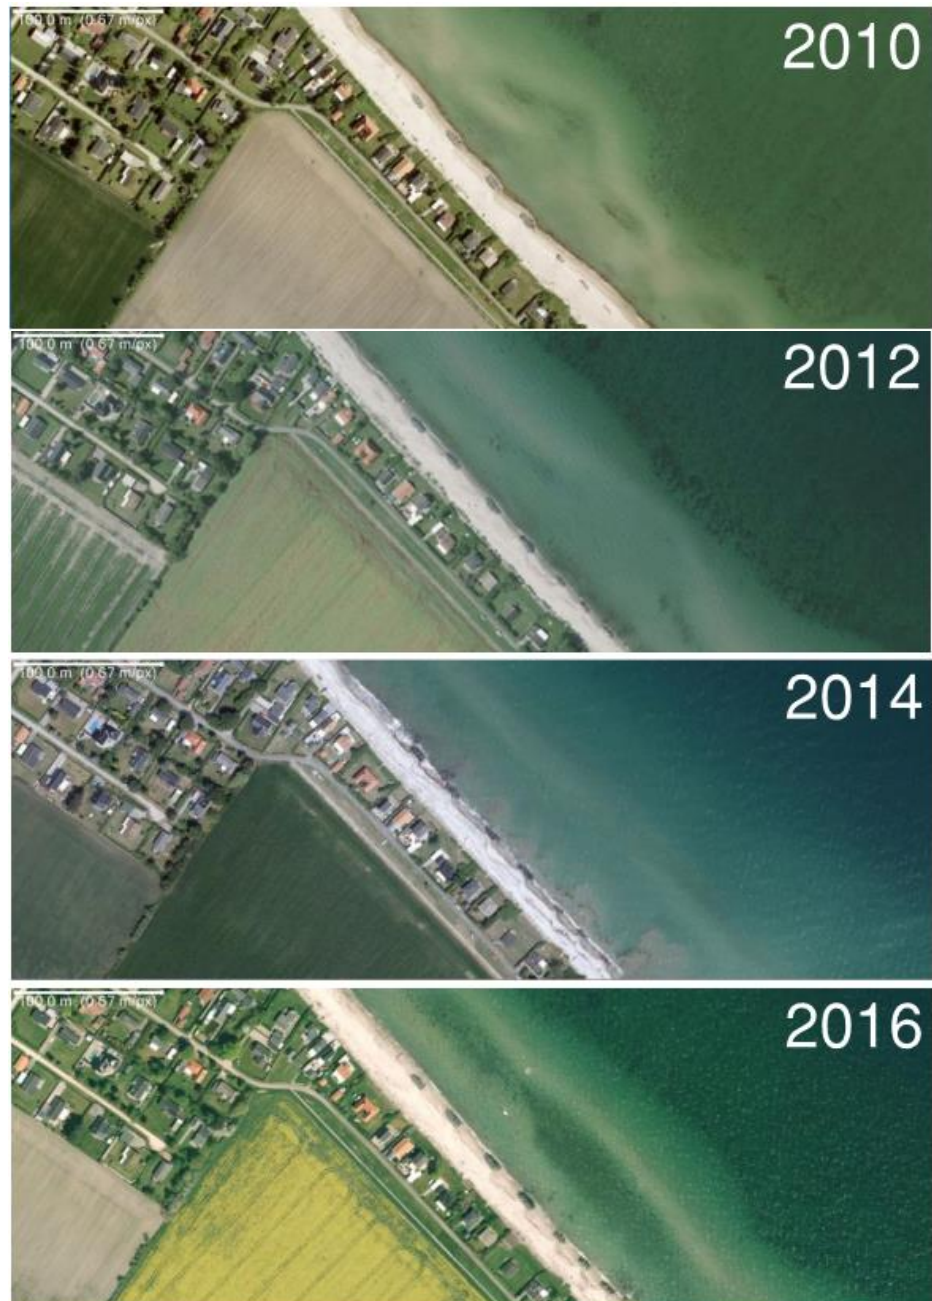
Figur B-3 Kystudvikling ved Kristiansmindes bølgebrydere fra 2004-2016.

Bølgebryderne ved Kristiansminde er etableret omkring 2002-2004. Der blev etableret fire nye bølgebrydere. Bilag B viser udviklingen af kystlinjen ved Nordstranden efter etablering af nye bølgebrydere.
